硫酸性地盤における
建物基礎コンクリートの劣
化

九州大学 名誉教授
福岡建設専門学校 校長
松下博通

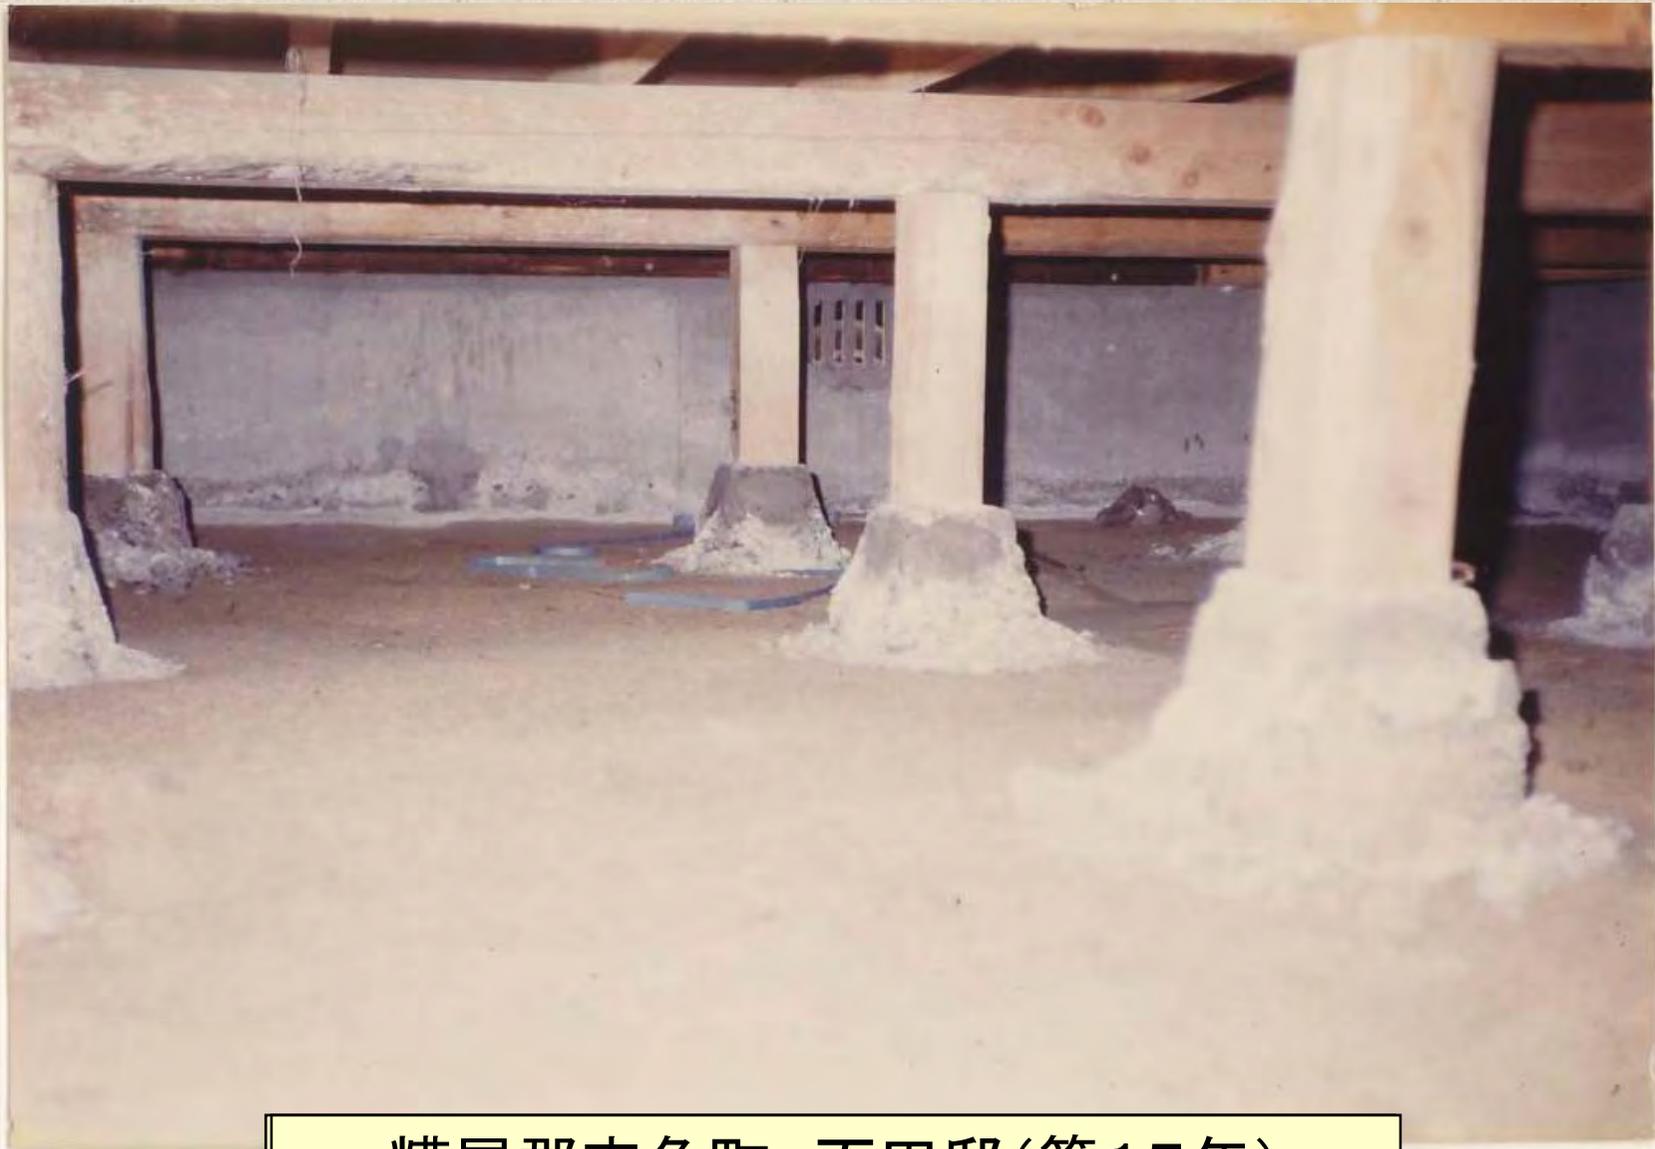
糟屋郡志免町 百田邸(築15年)

志免ボタ山からのボタで造成しマサ土を30cm~60cm客土

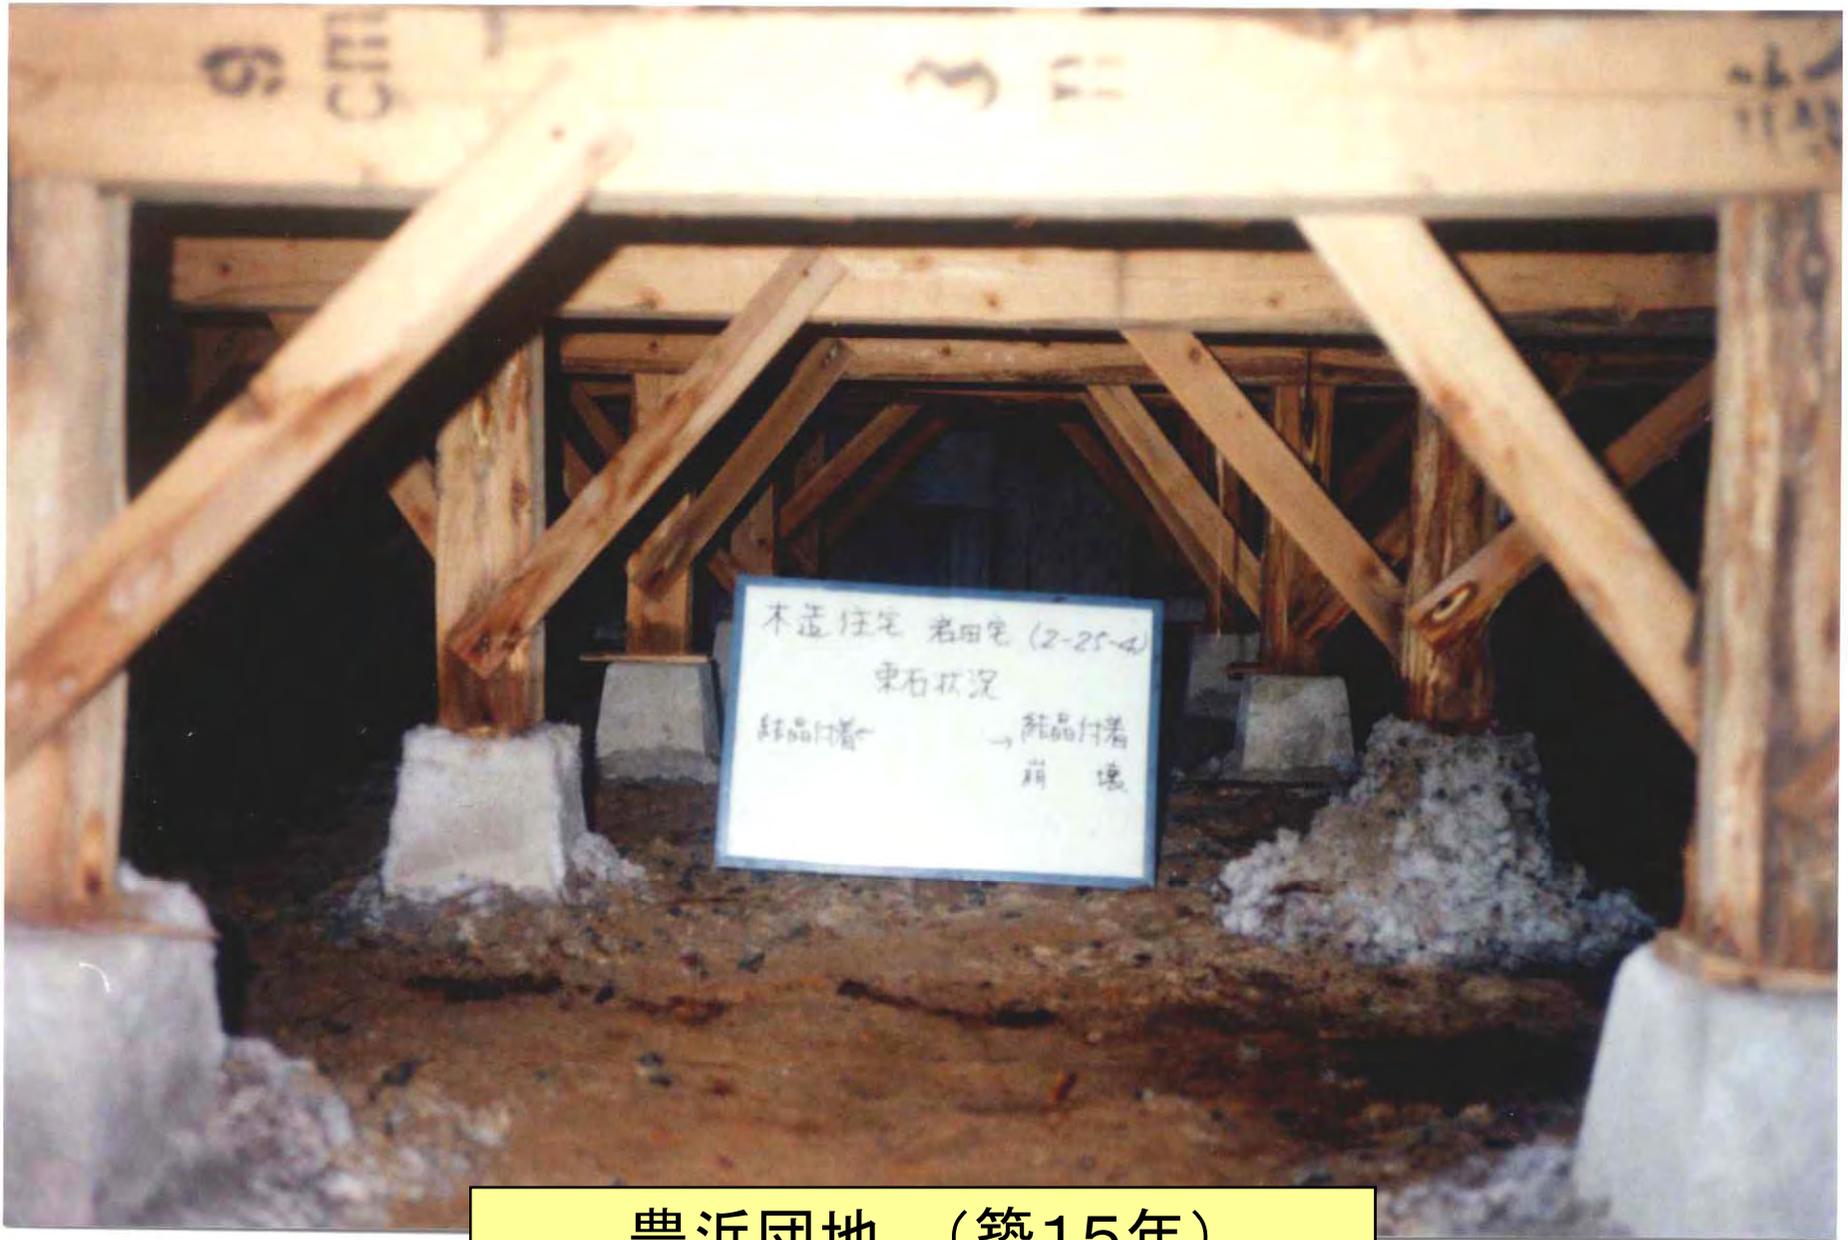
豊浜団地 (築15年)

姪浜炭坑のボタで造成しマサ土を50cm~80cm客土

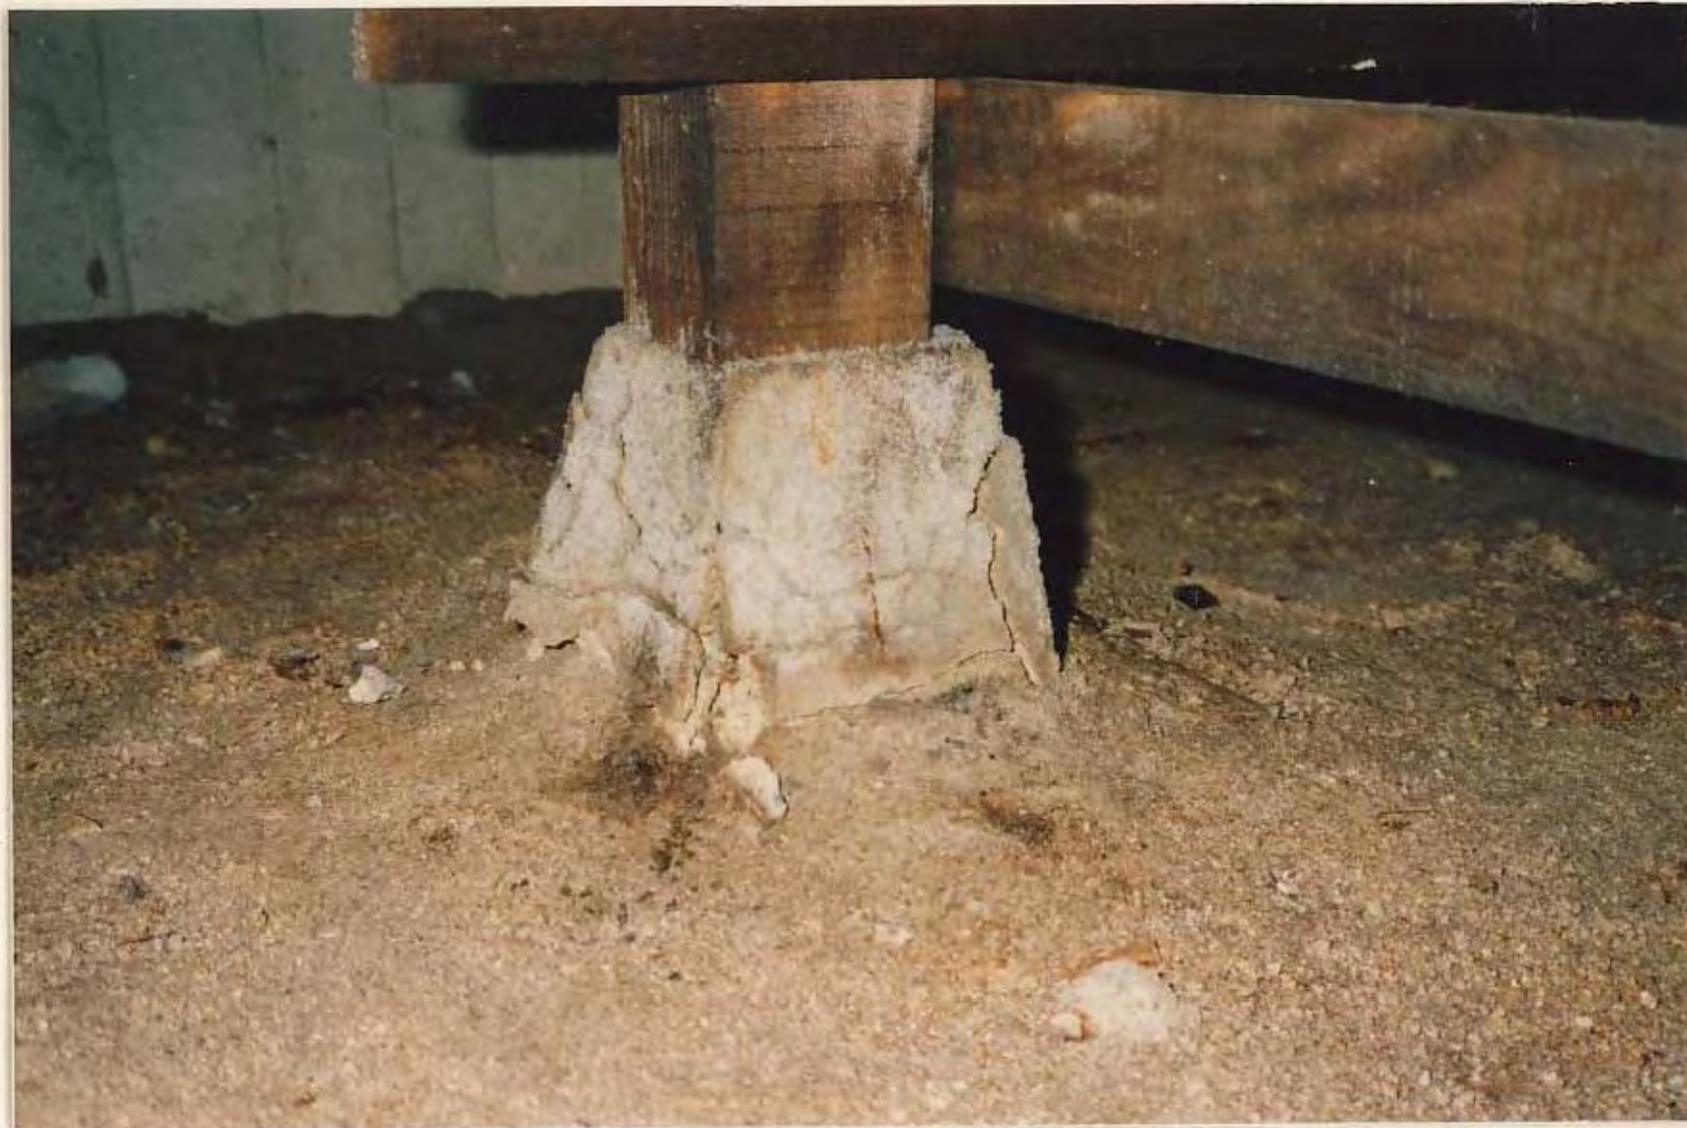
豊浜団地木造家屋(築15年)

はつり前

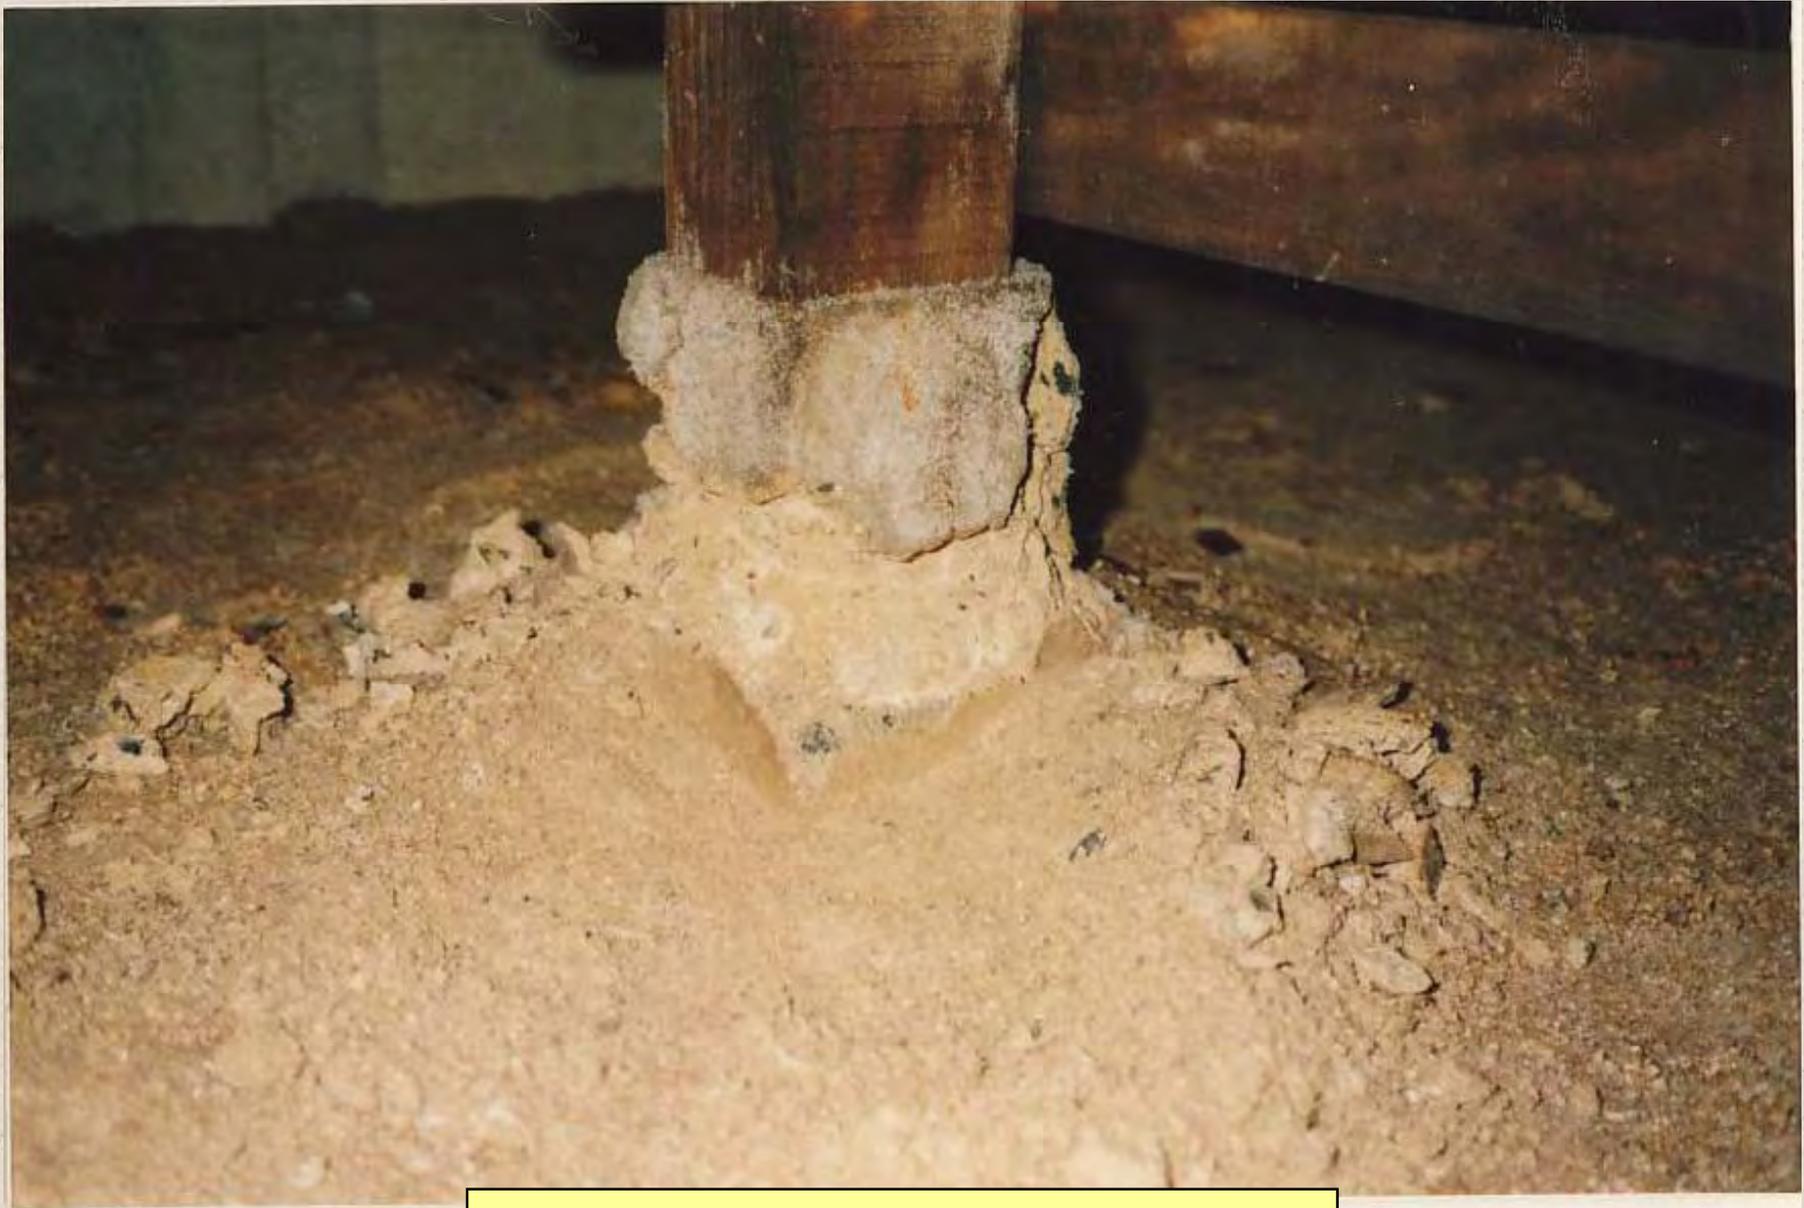
豊浜団地木造家屋(築15年)

はつり後

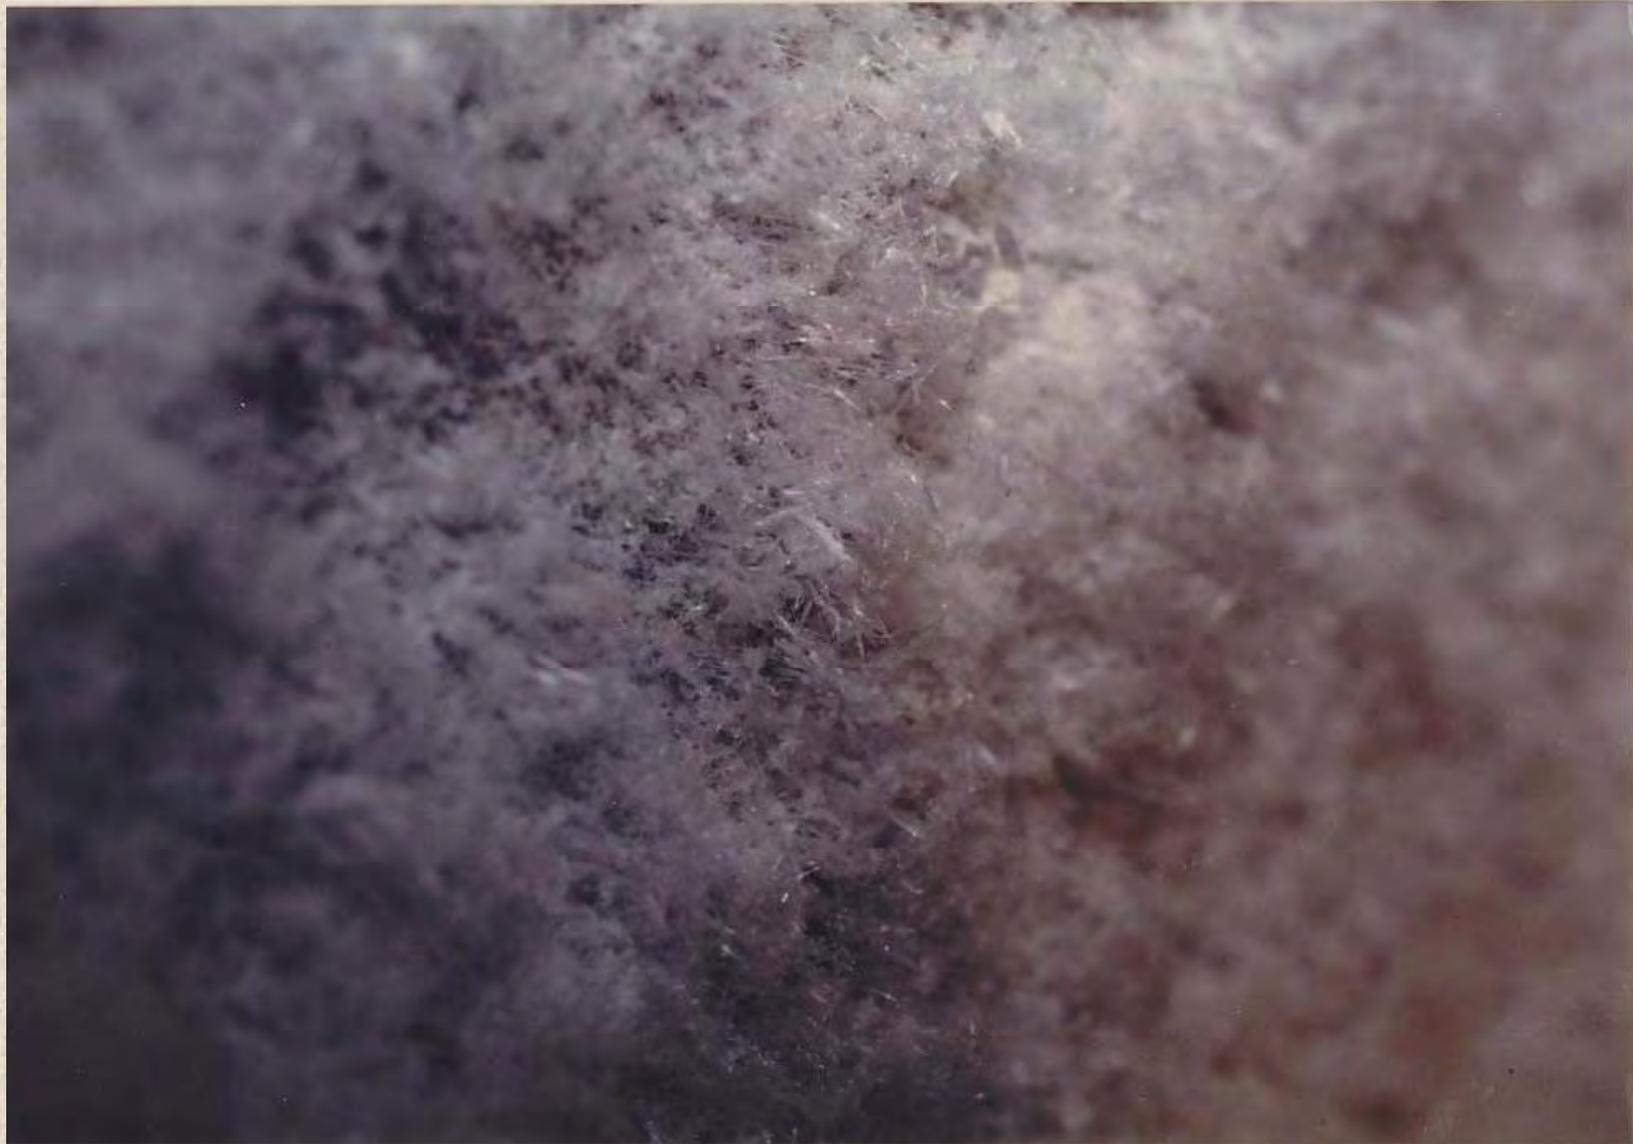
豊浜団地 Continuous footings

表面付着物の近接撮影

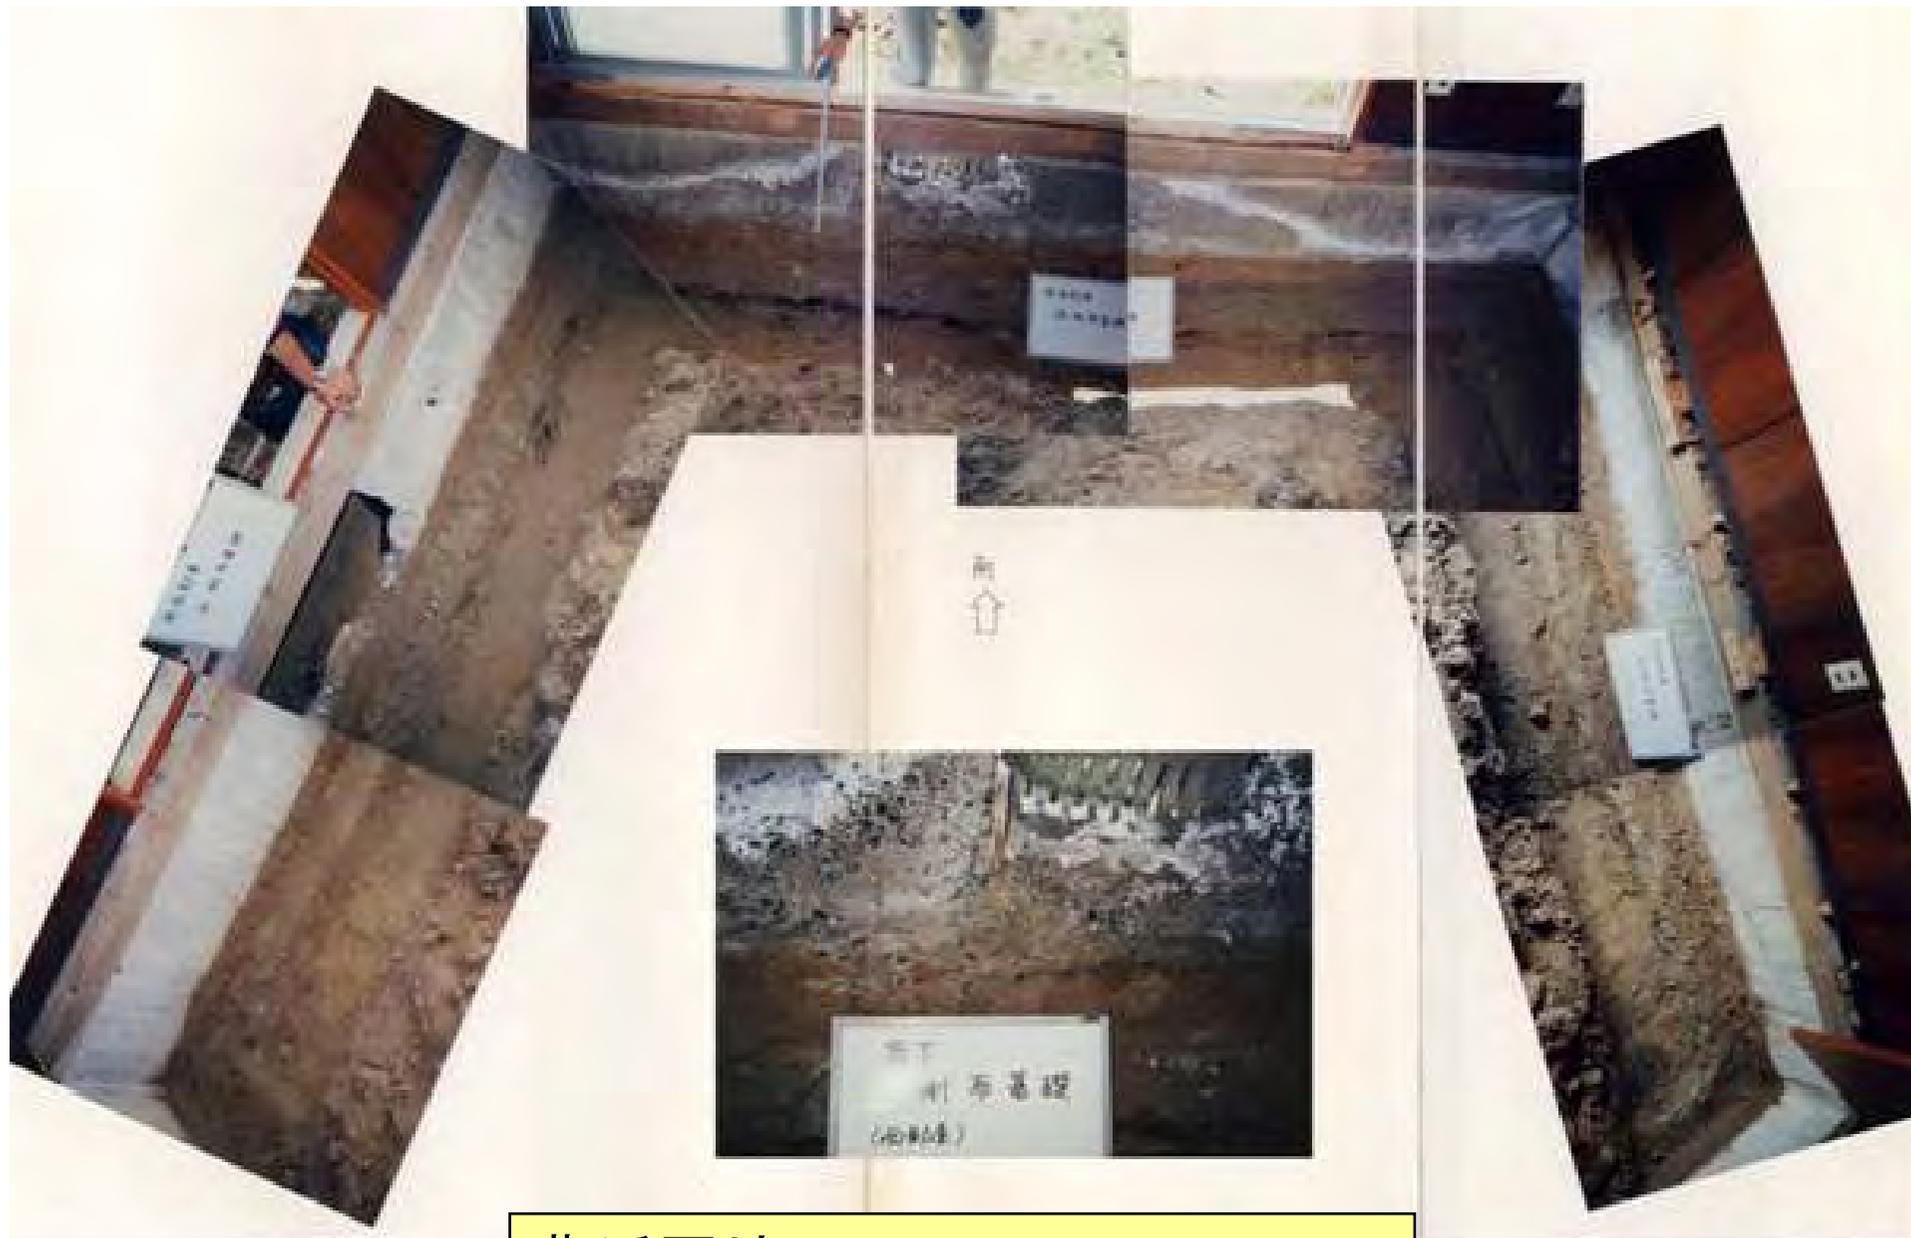
豊浜団地 Continuous footings

解体中の家屋の表面付着物の付着状況

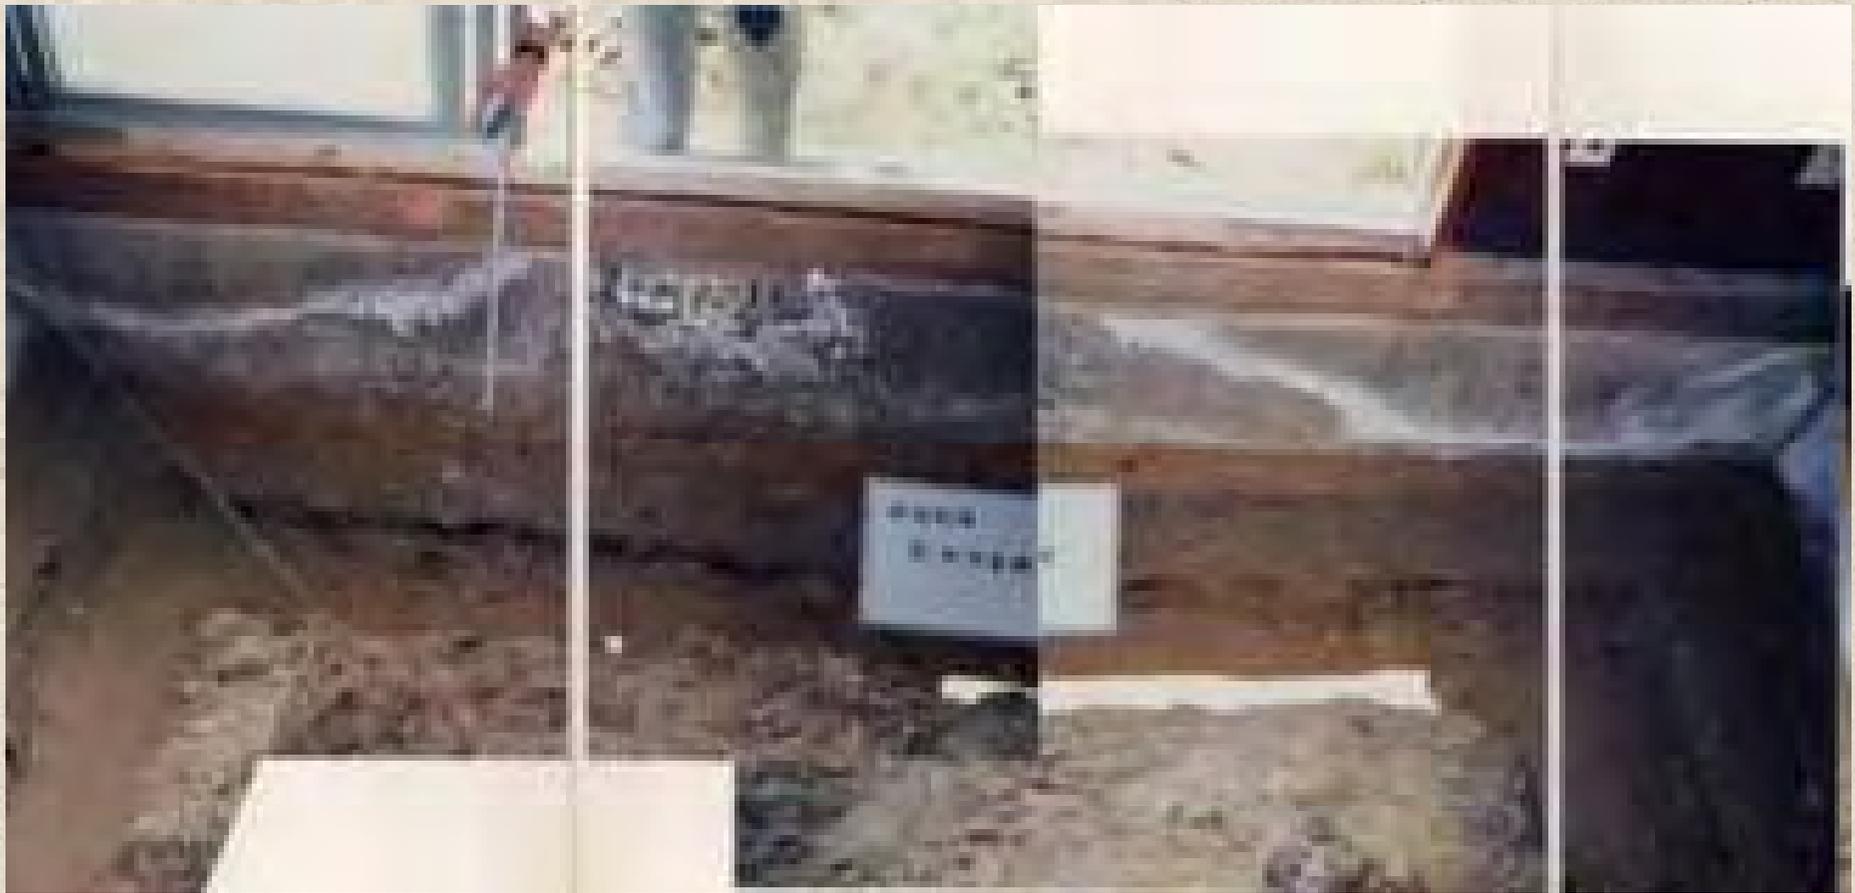
豊浜団地 Continuous footings

解体中の家屋の表面付着物の付着状況

外部に通じる吹き抜け孔の近傍ほど立ち上がり高さが高い

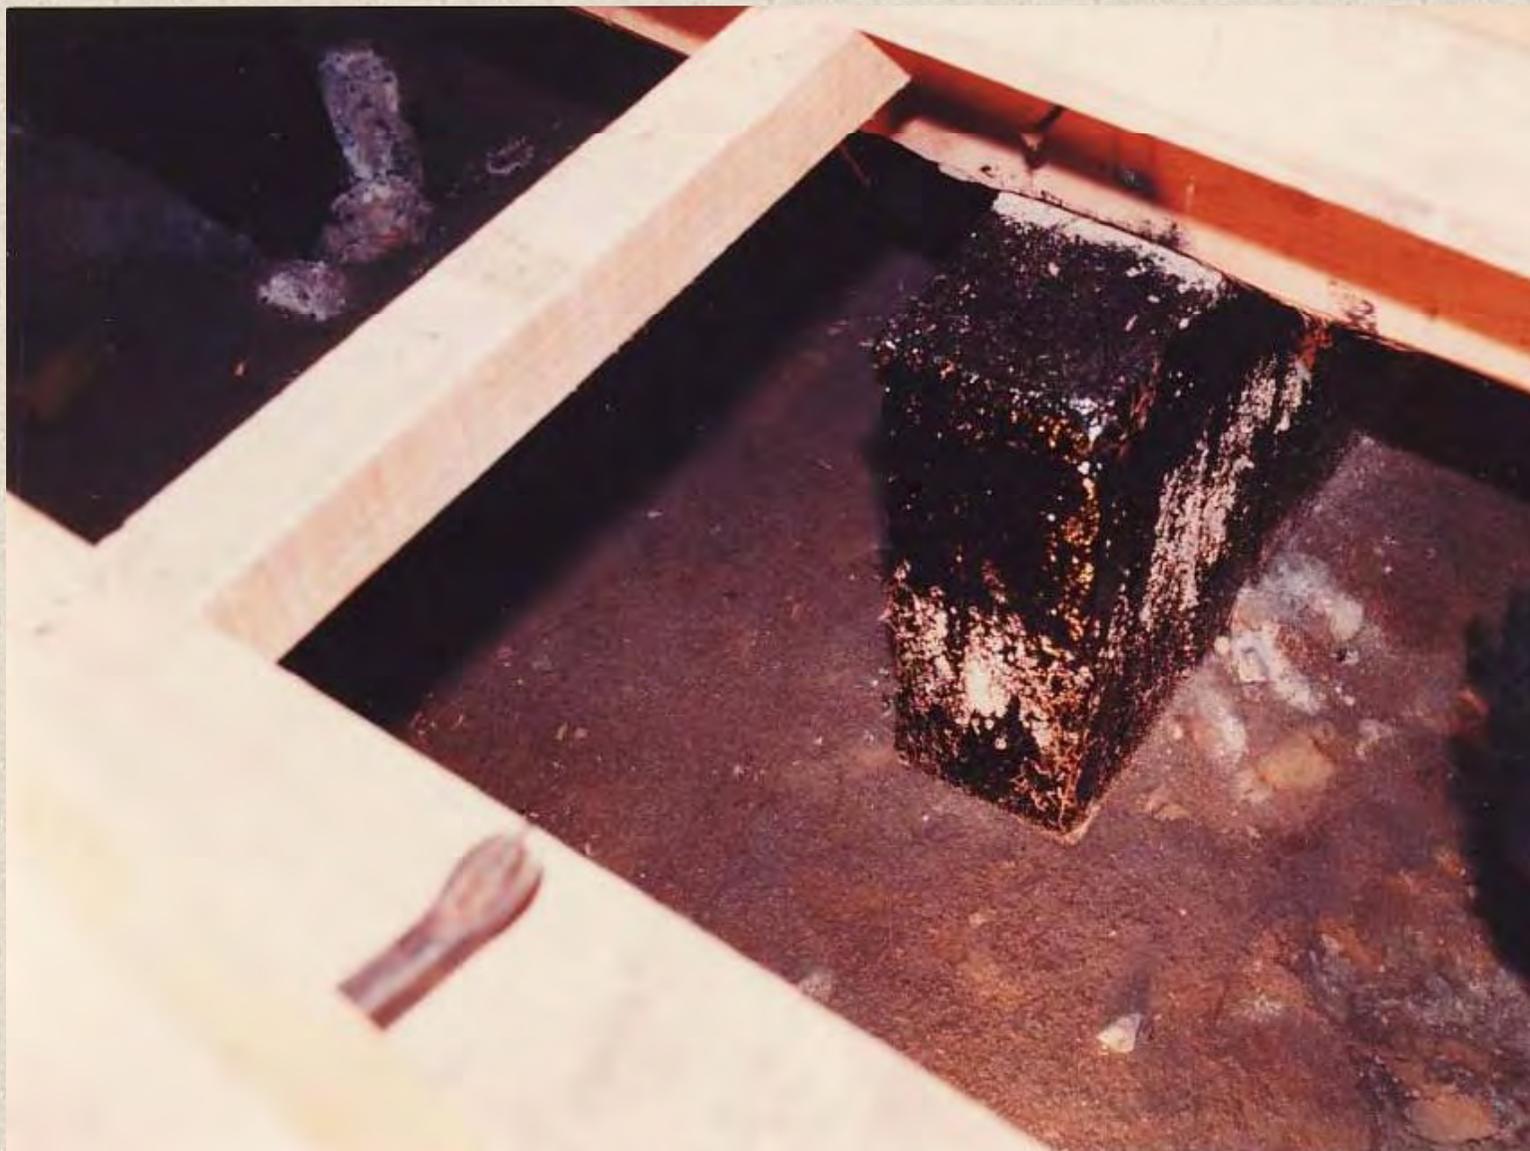
宮崎市住宅供給公社団地 Continuous footings

劣化基礎にアスファルトコーティングが施されている

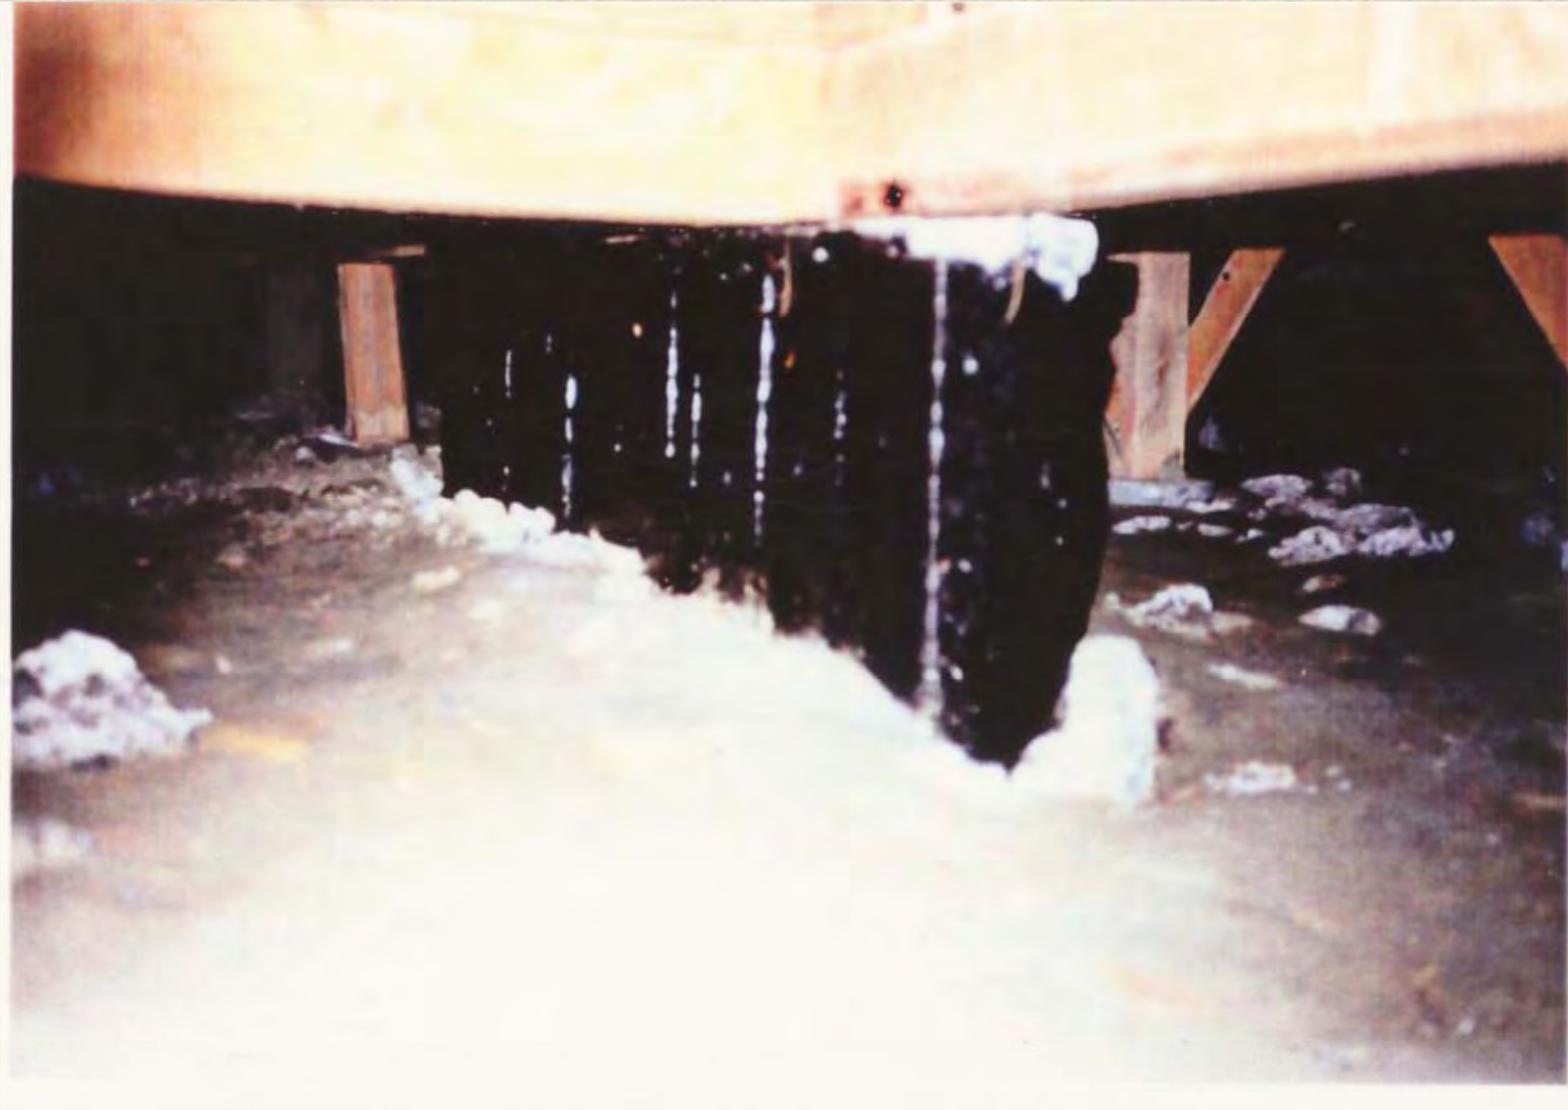
宮崎市住宅供給公社団地 Continuous footings

劣化基礎にアスファルトコーティングが施されている

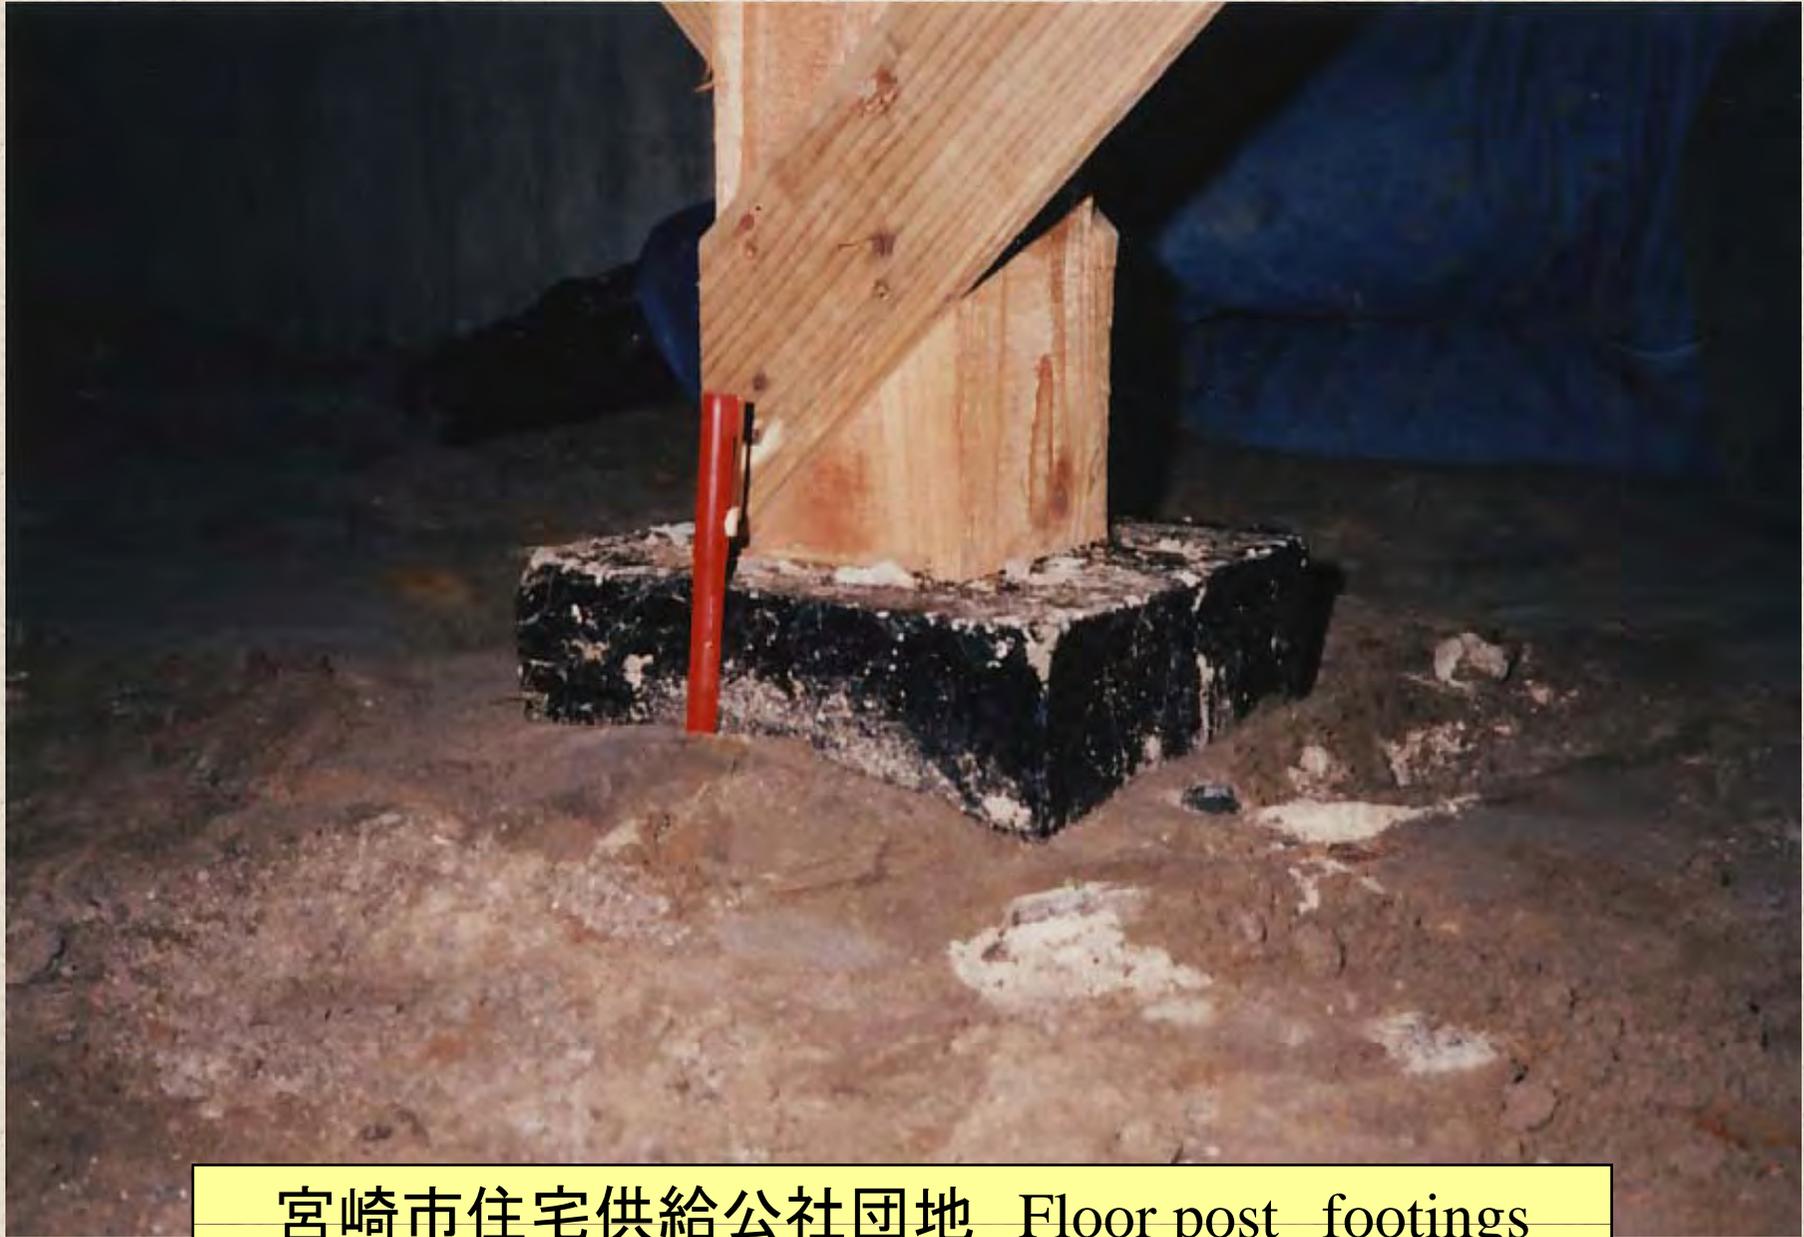
宮崎市住宅供給公社団地 Floor post footings

劣化基礎にアスファルトコーティングが施されている

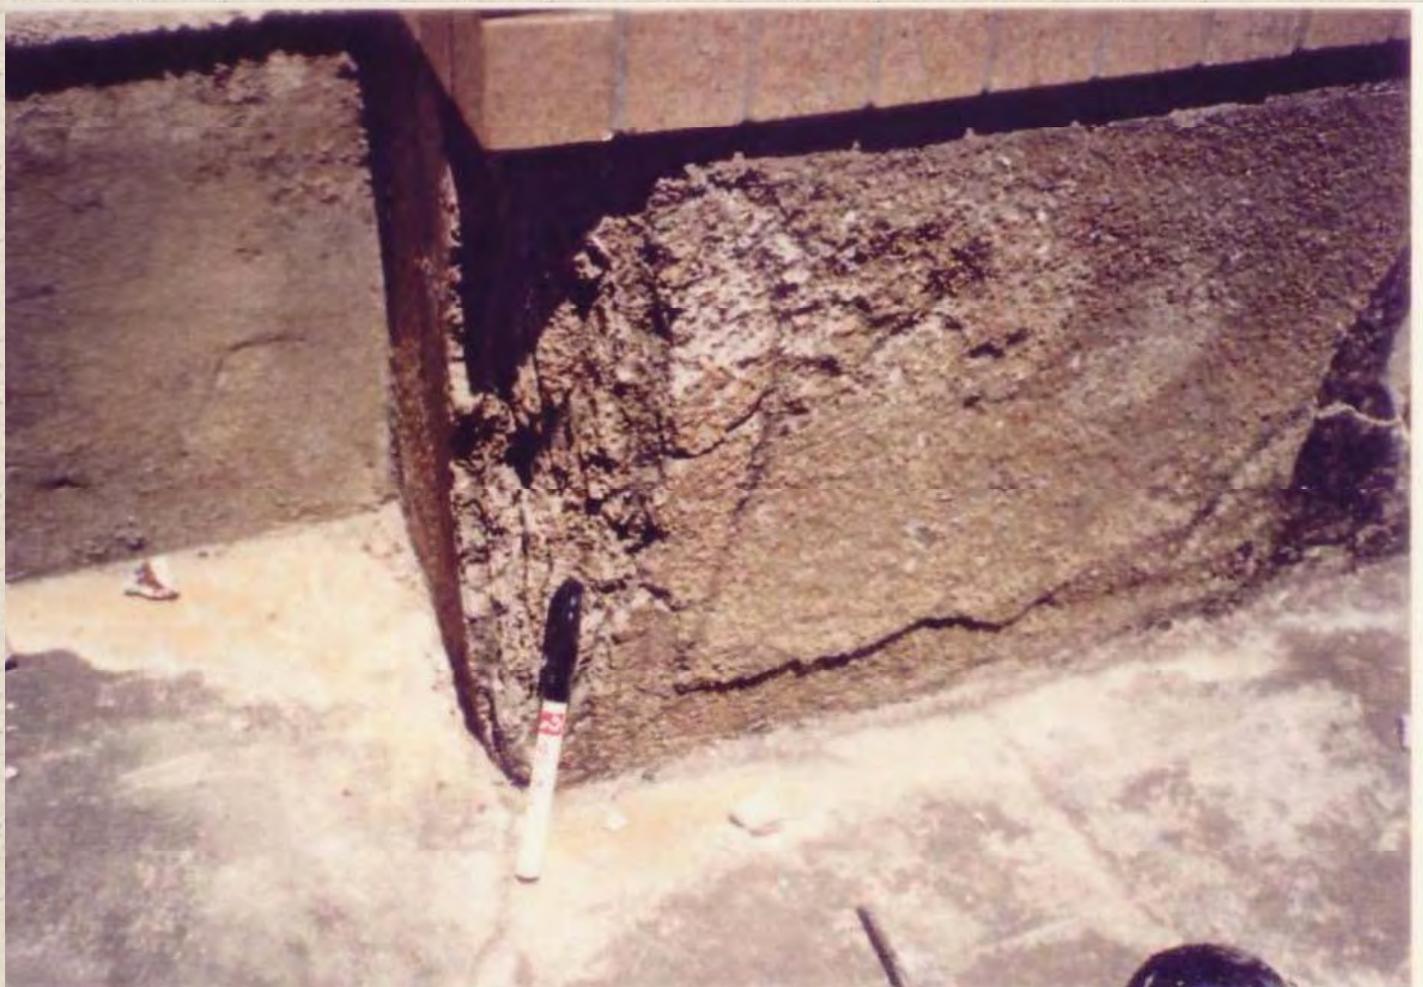
糟屋小学校校舎南側・西側

基礎化粧モルタルの損傷現況

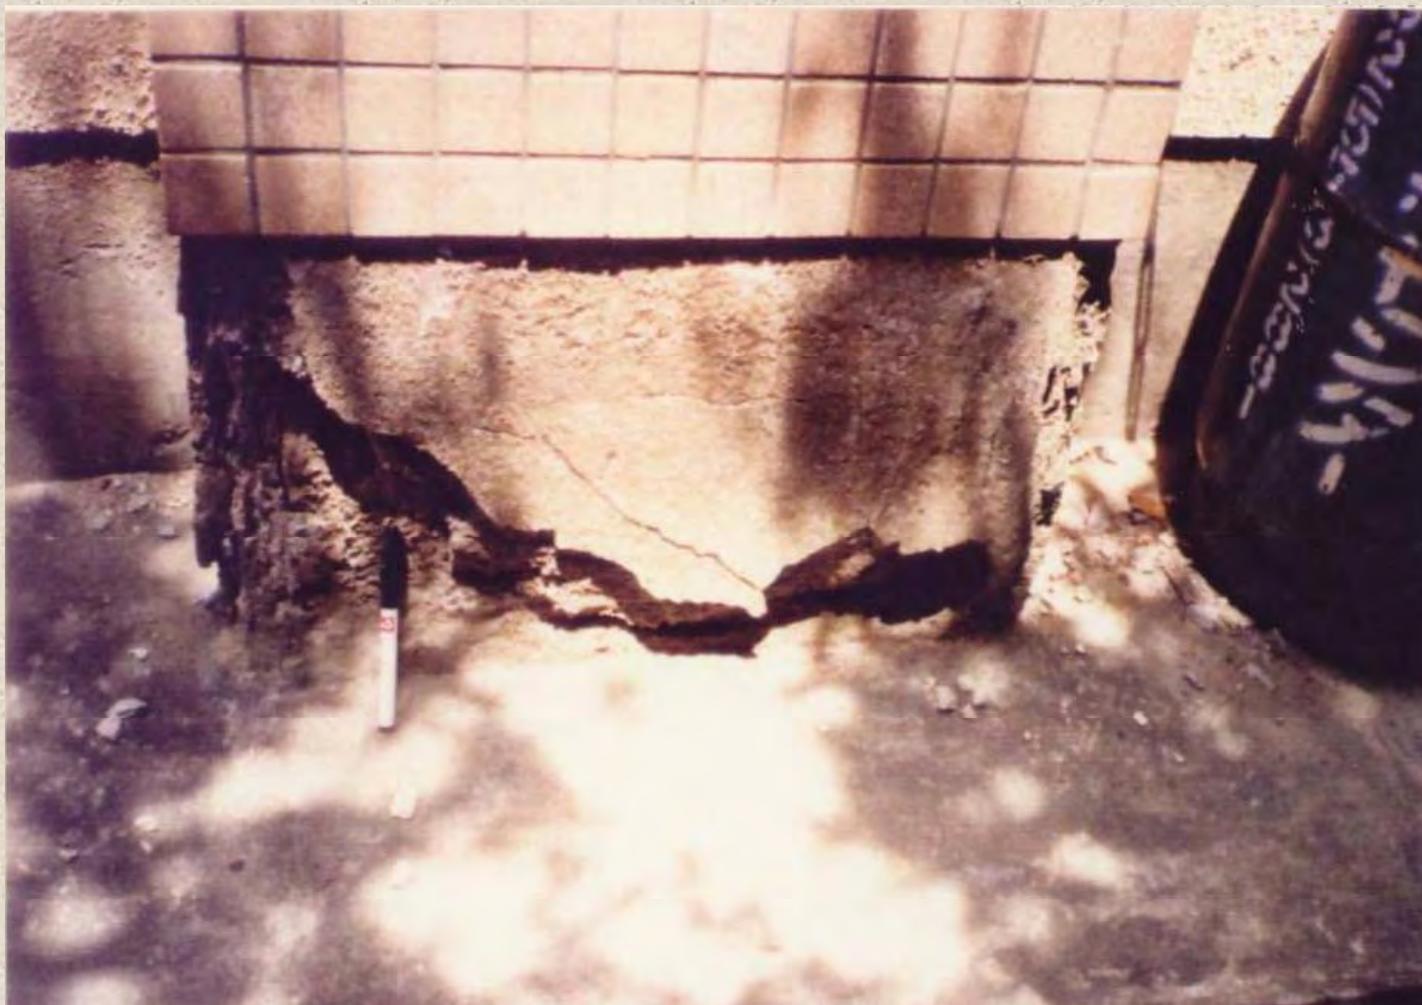
糟屋小学校校舎南側・西側

基礎化粧モルタルの損傷現況
