硫酸性地盤における
建物基礎コンクリートの劣
化

九州大学 名誉教授
福岡建設専門学校 校長
松下博通

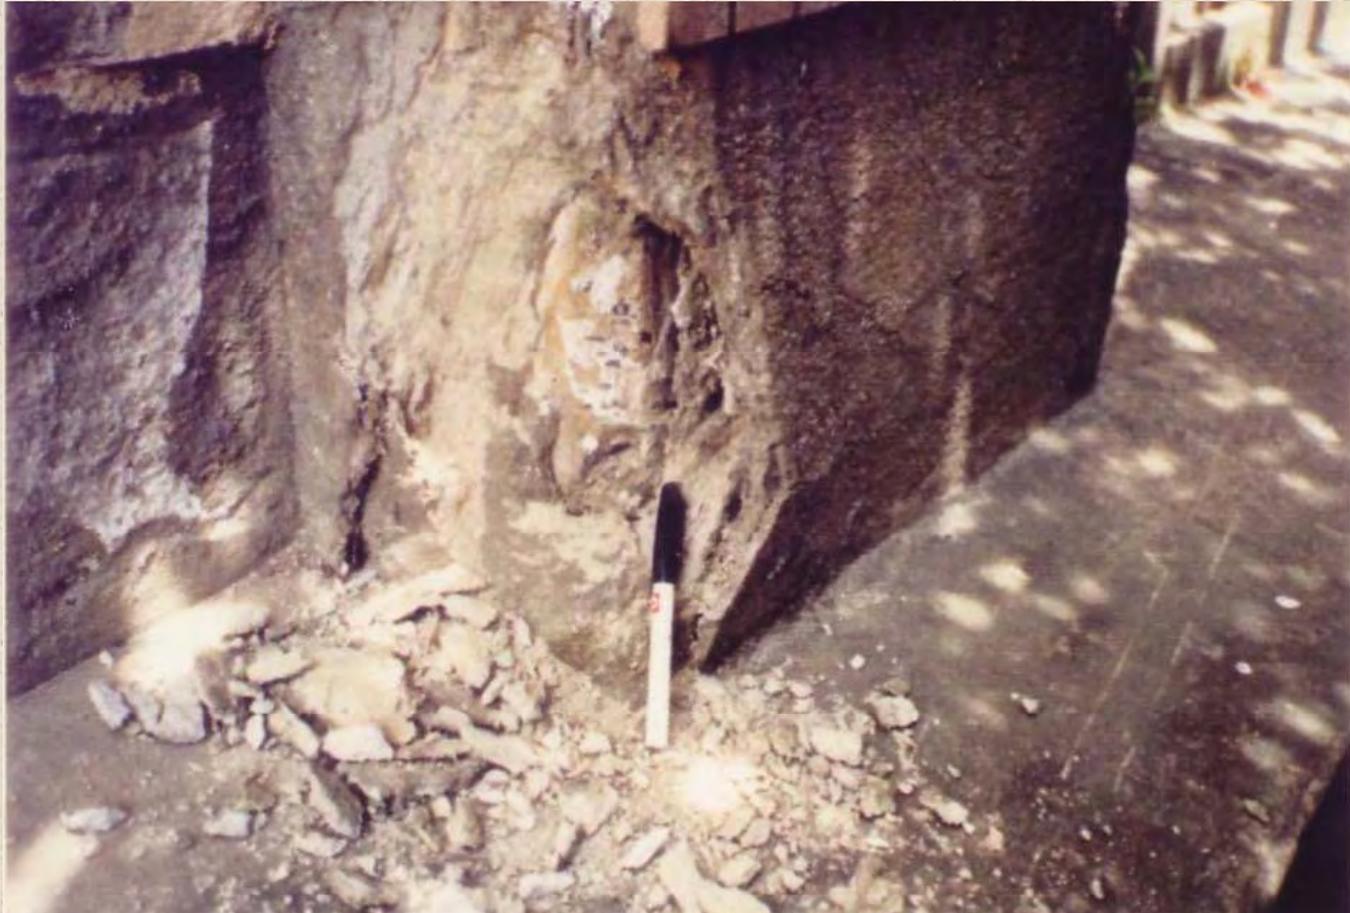
糟屋小学校校舎南側・西側

損傷を受けた化粧モルタル下のコンクリートは比較的健全である。

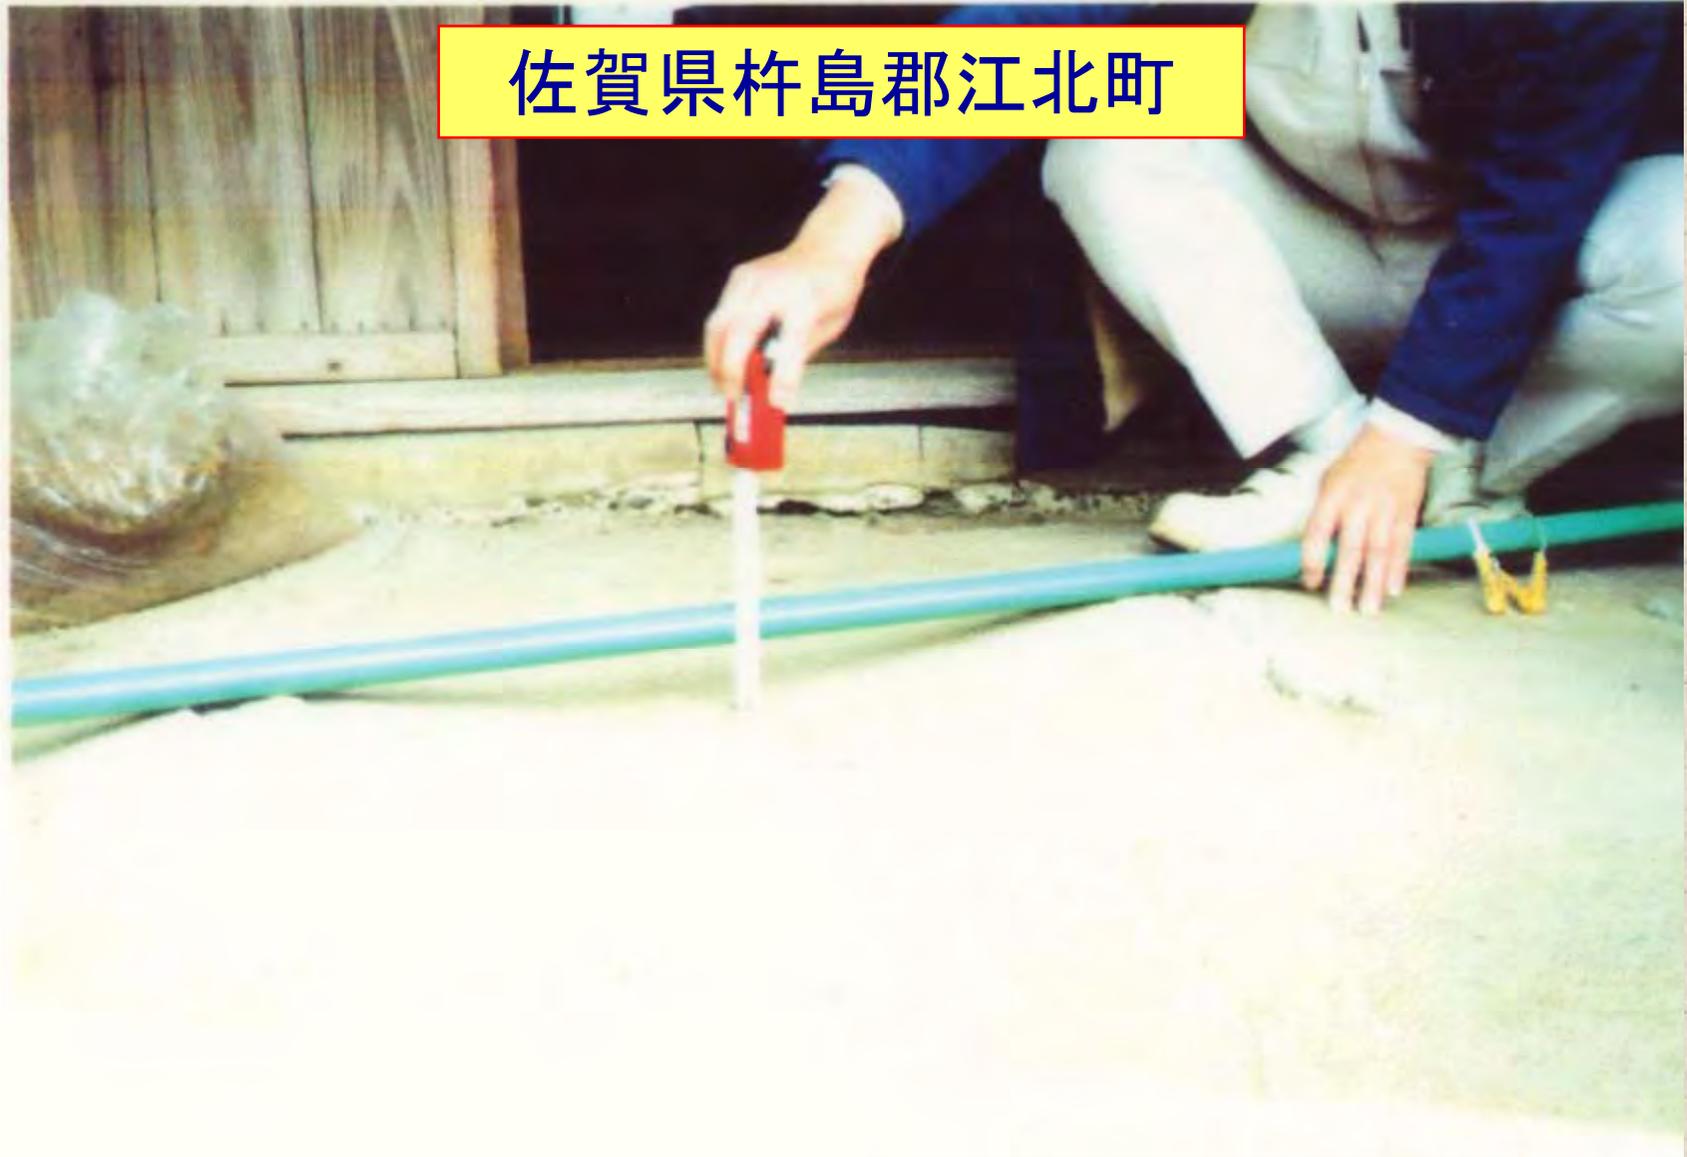
佐賀県杵島郡江北町

杵島炭坑のボタによる造成

(モンモリロナイトを含んでいるため、土が膨張して、床版を持ち上げている)

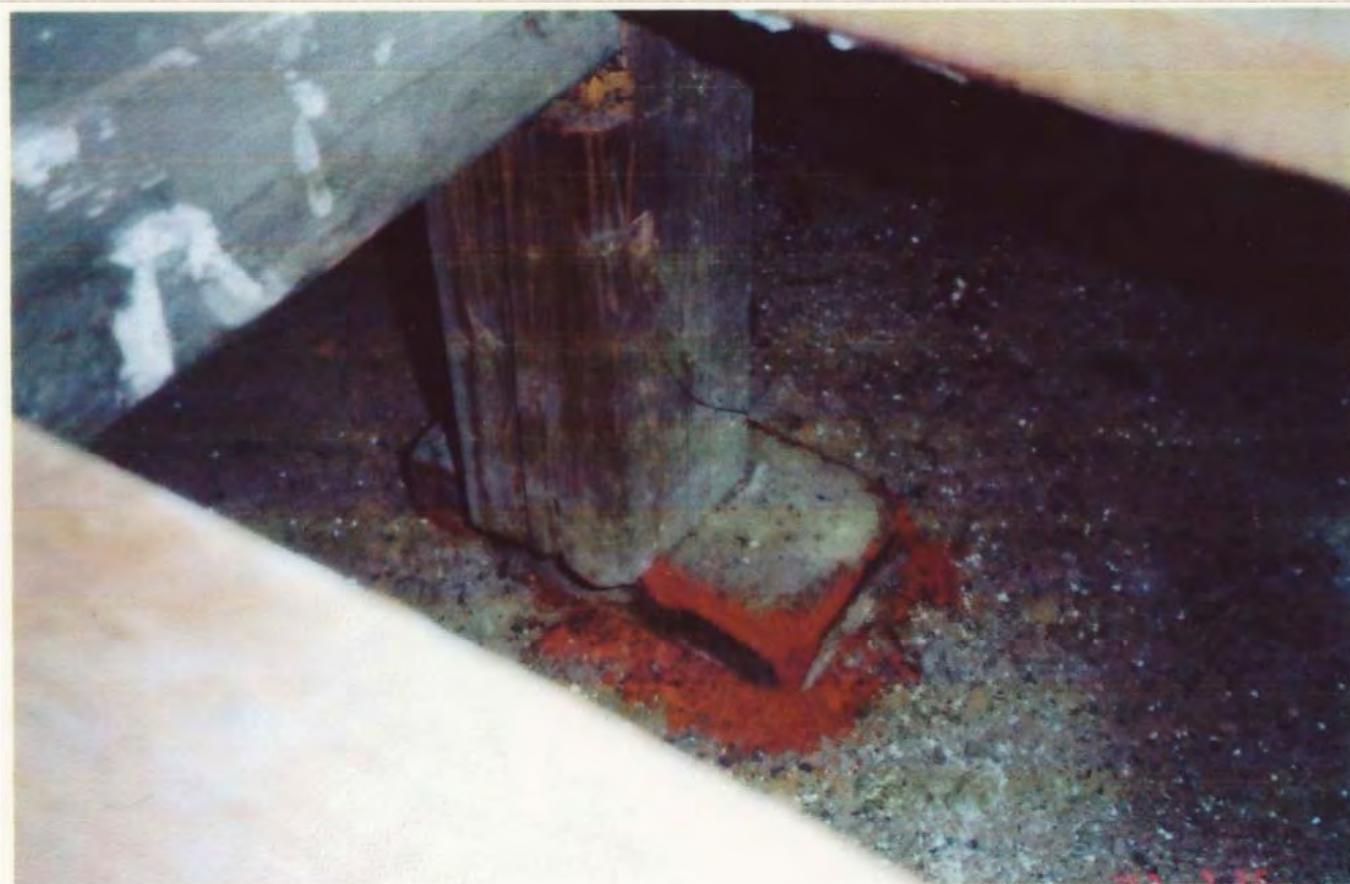
佐賀県杵島郡江北町

杵島炭坑のボタによる造成

(粘土で製造された赤煉瓦も劣化している)

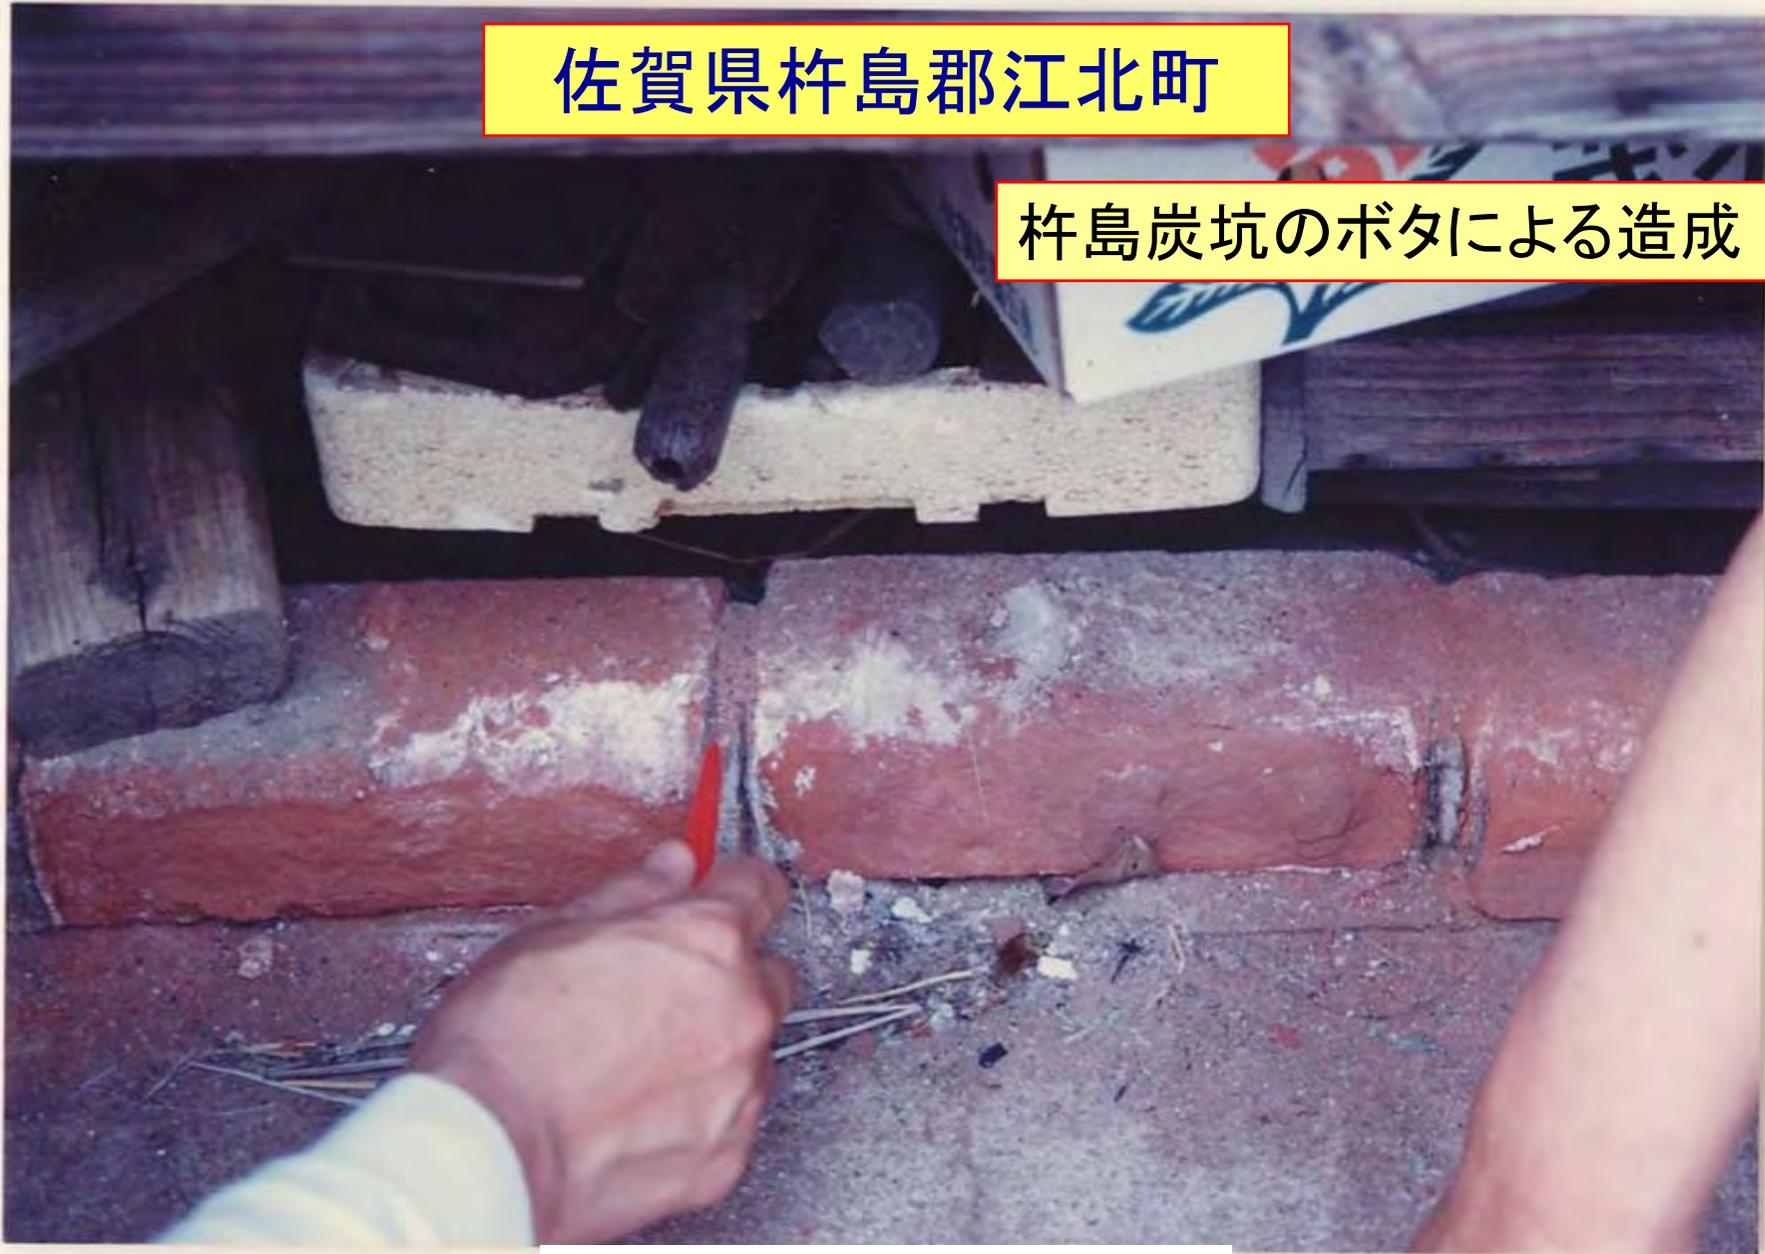
佐賀県杵島郡江北町

杵島炭坑のボタによる造成

(赤煉瓦も崩壊している)
