硫酸性地盤における
建物基礎コンクリートの劣
化

九州大学 名誉教授
福岡建設専門学校 校長
松下博通

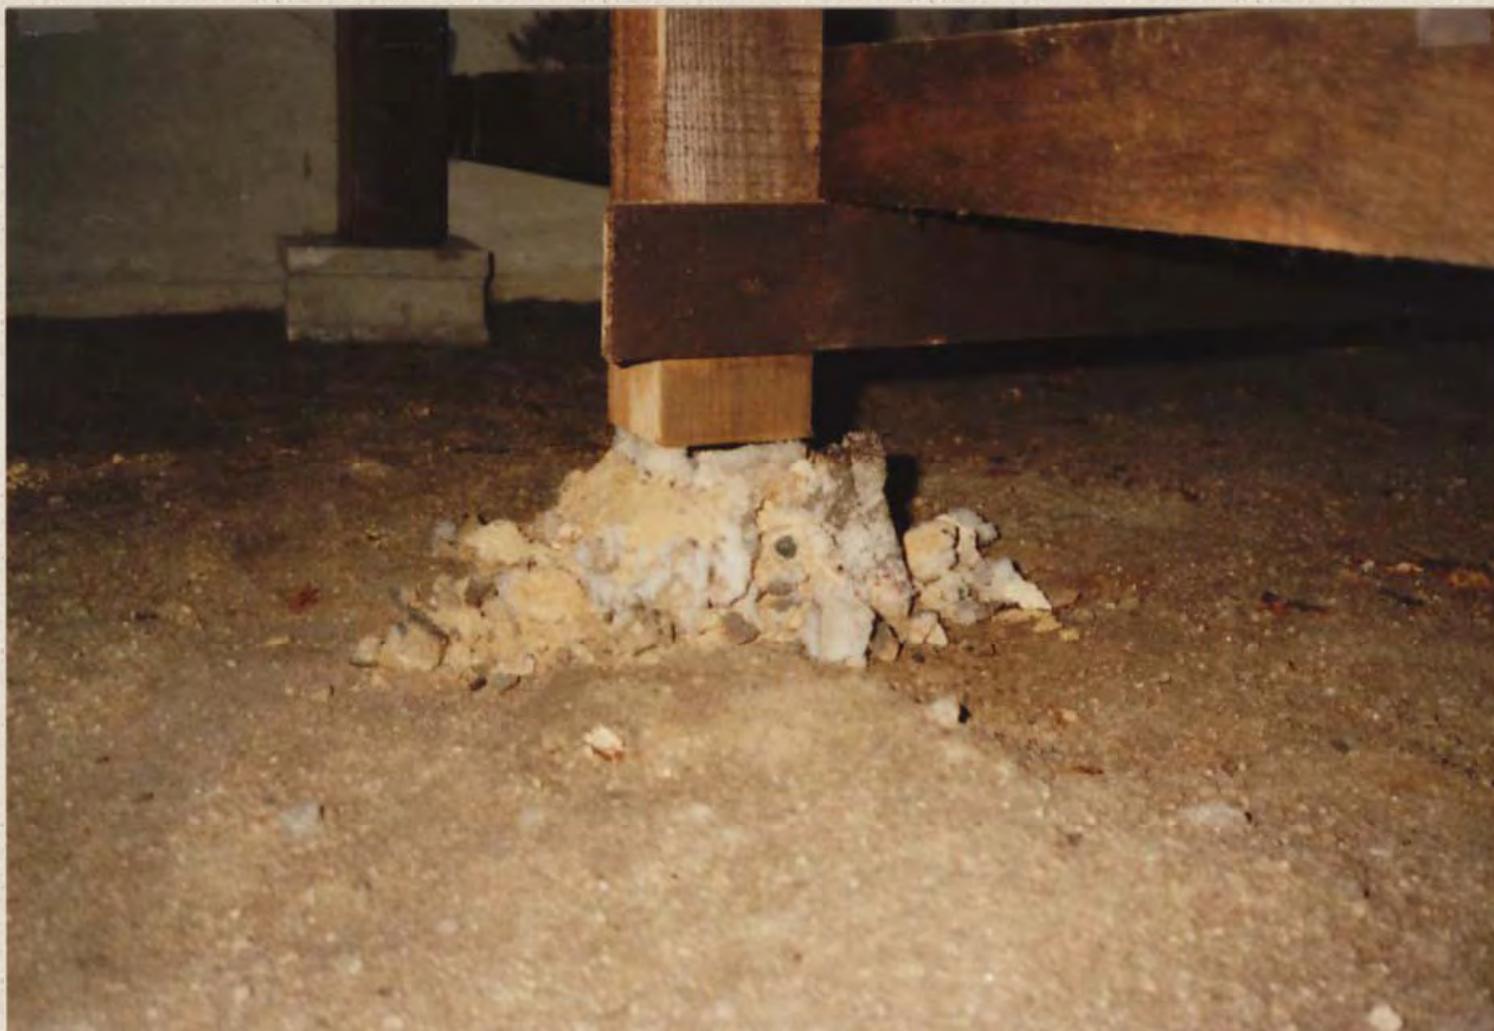
豊浜団地 Floor post footings

Deterioration Collapse Conditions of Concrete Housing Footings

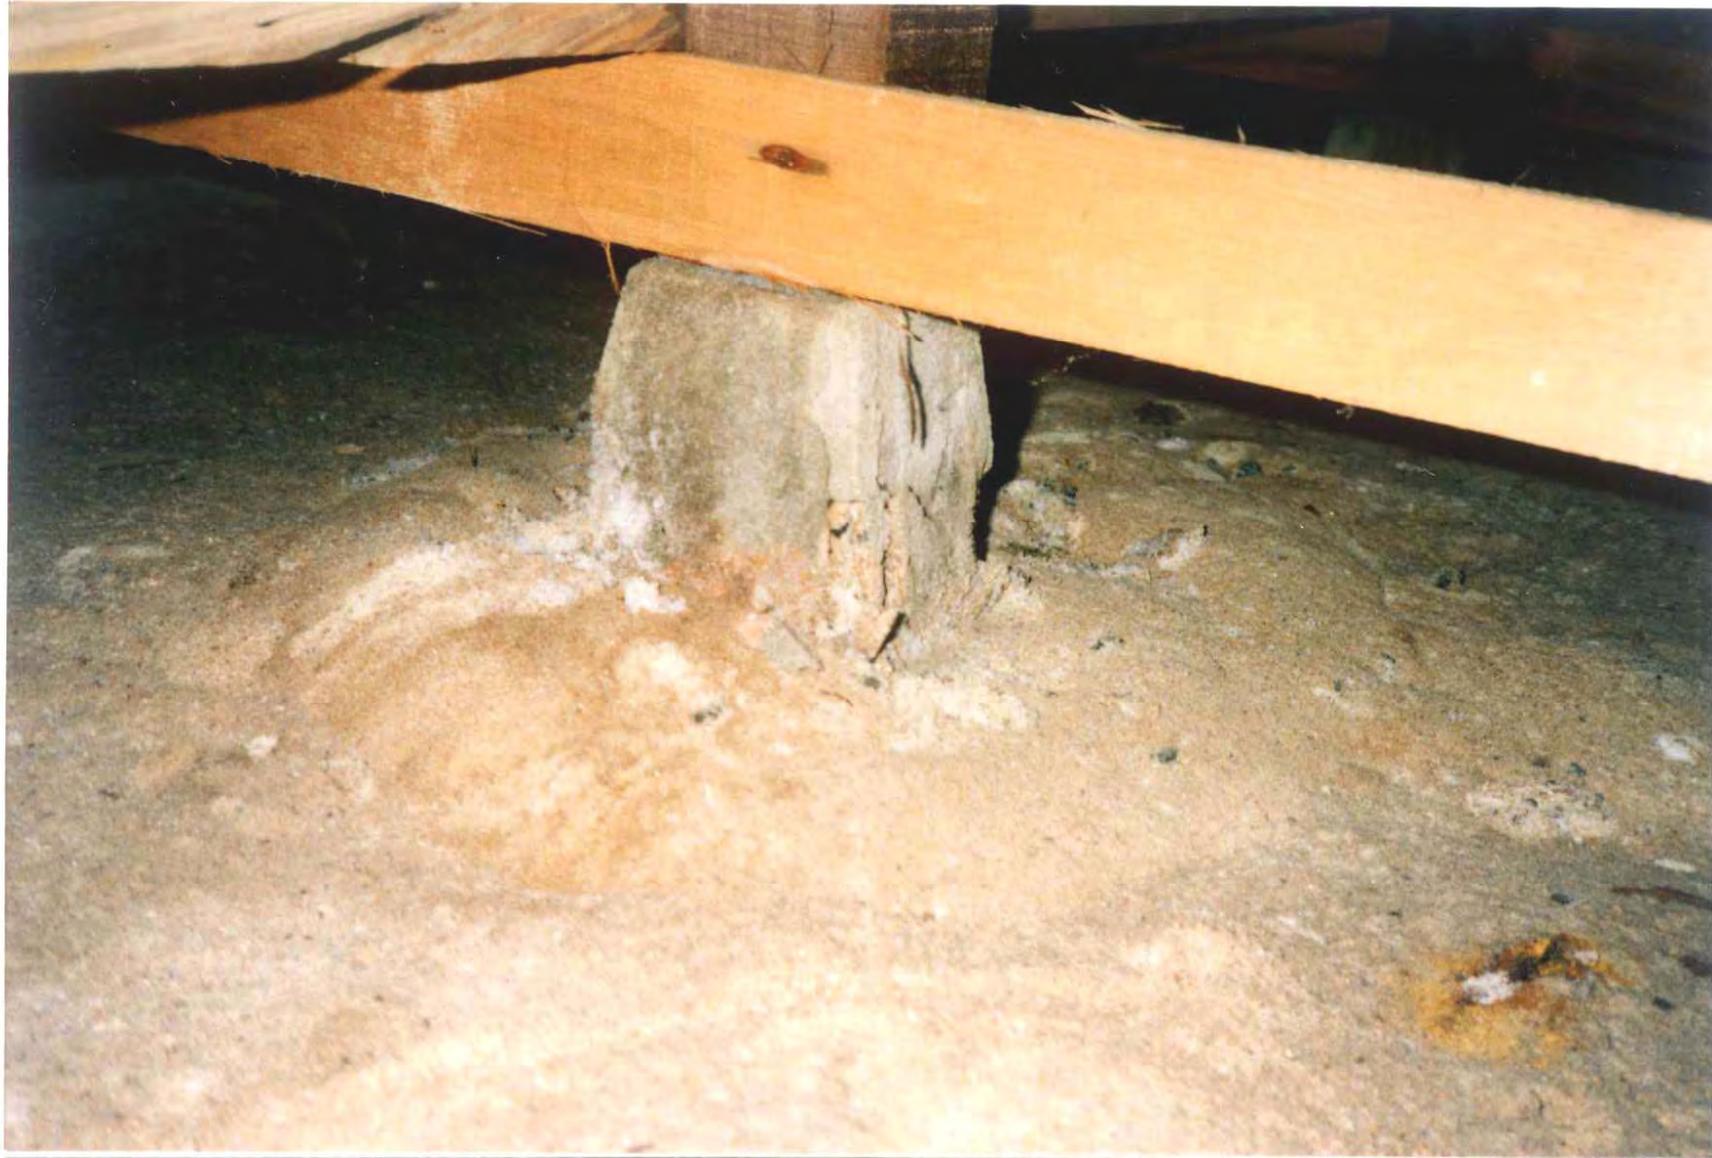
豊浜団地 Floor post footings
Deterioration Collapse Conditions of Concrete Housing Footings

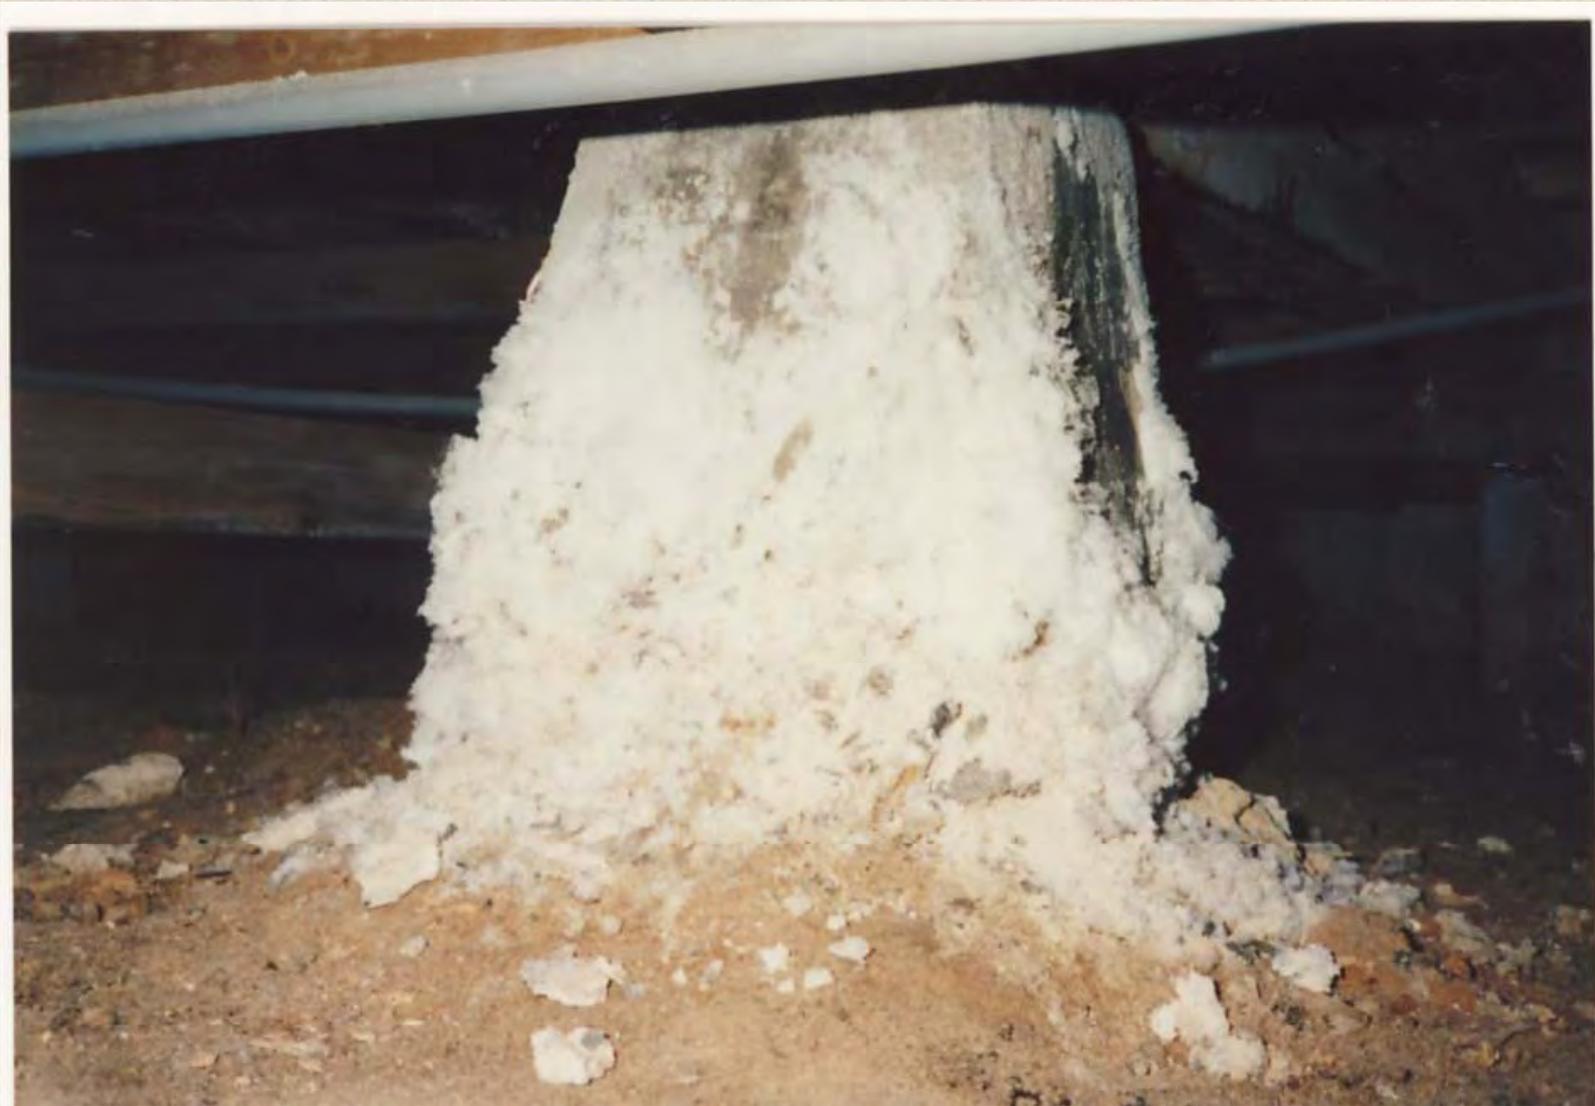
豊浜団地 独立基礎

はつり前

Deterioration Collapse Conditions of Concrete Housing Footings

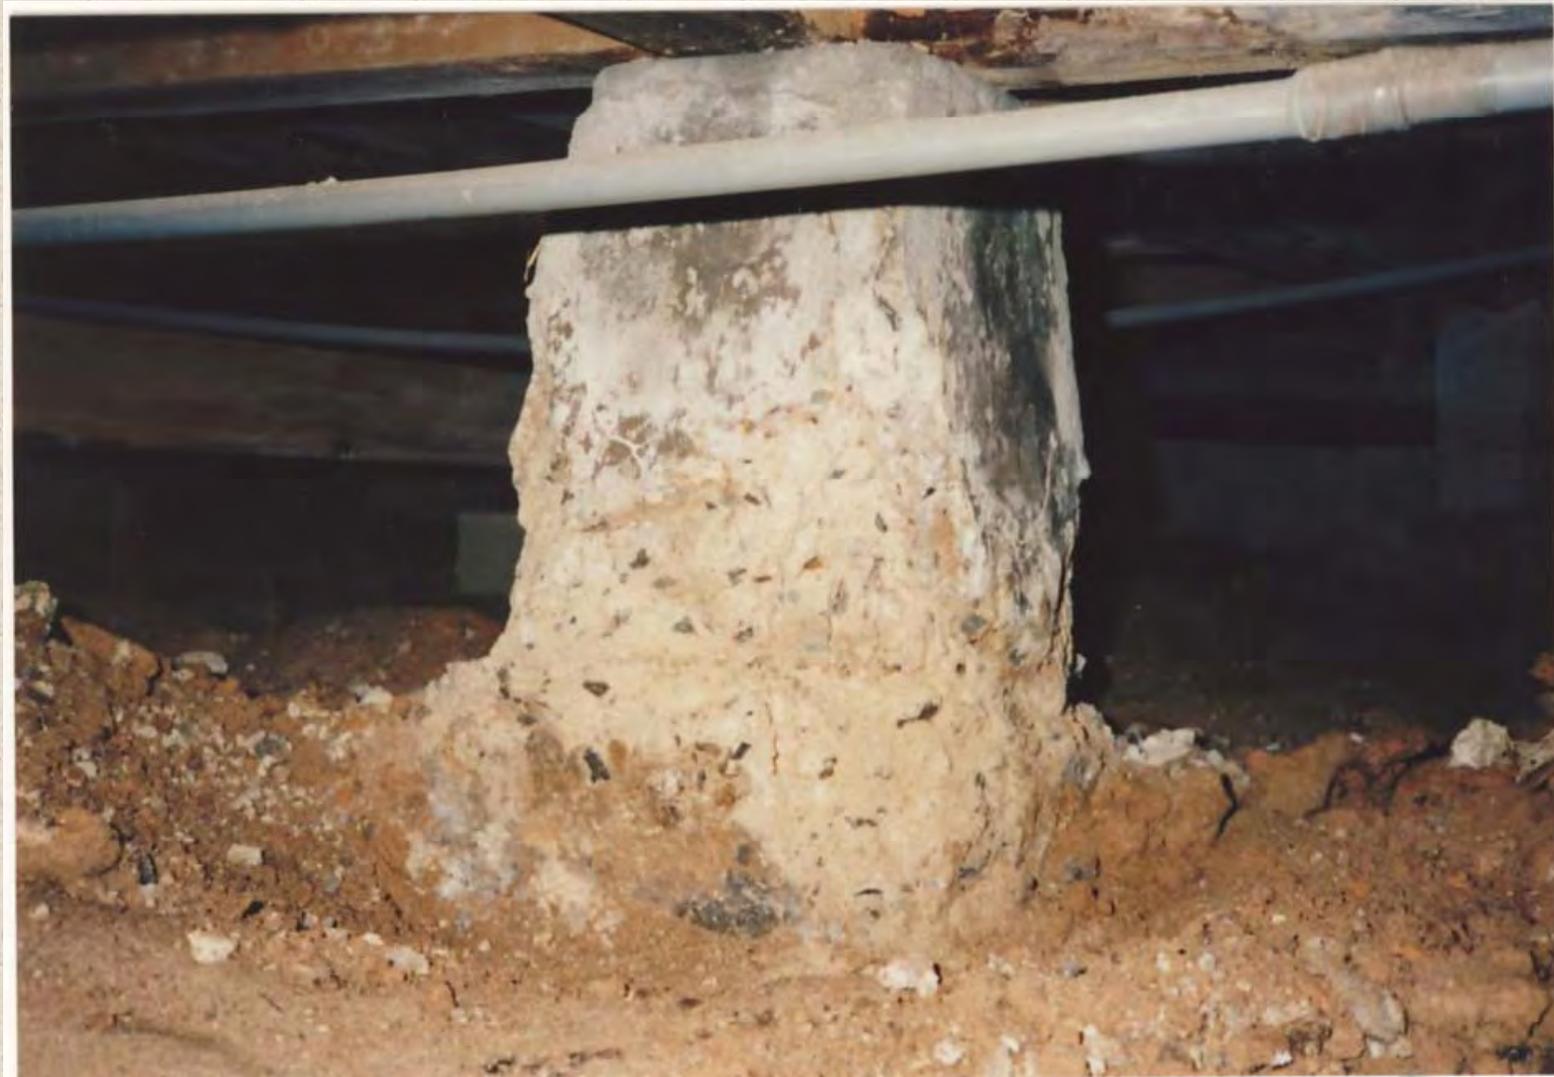
豊浜団地 独立基礎

はつり後

Deterioration Collapse Conditions of Concrete Housing Footings

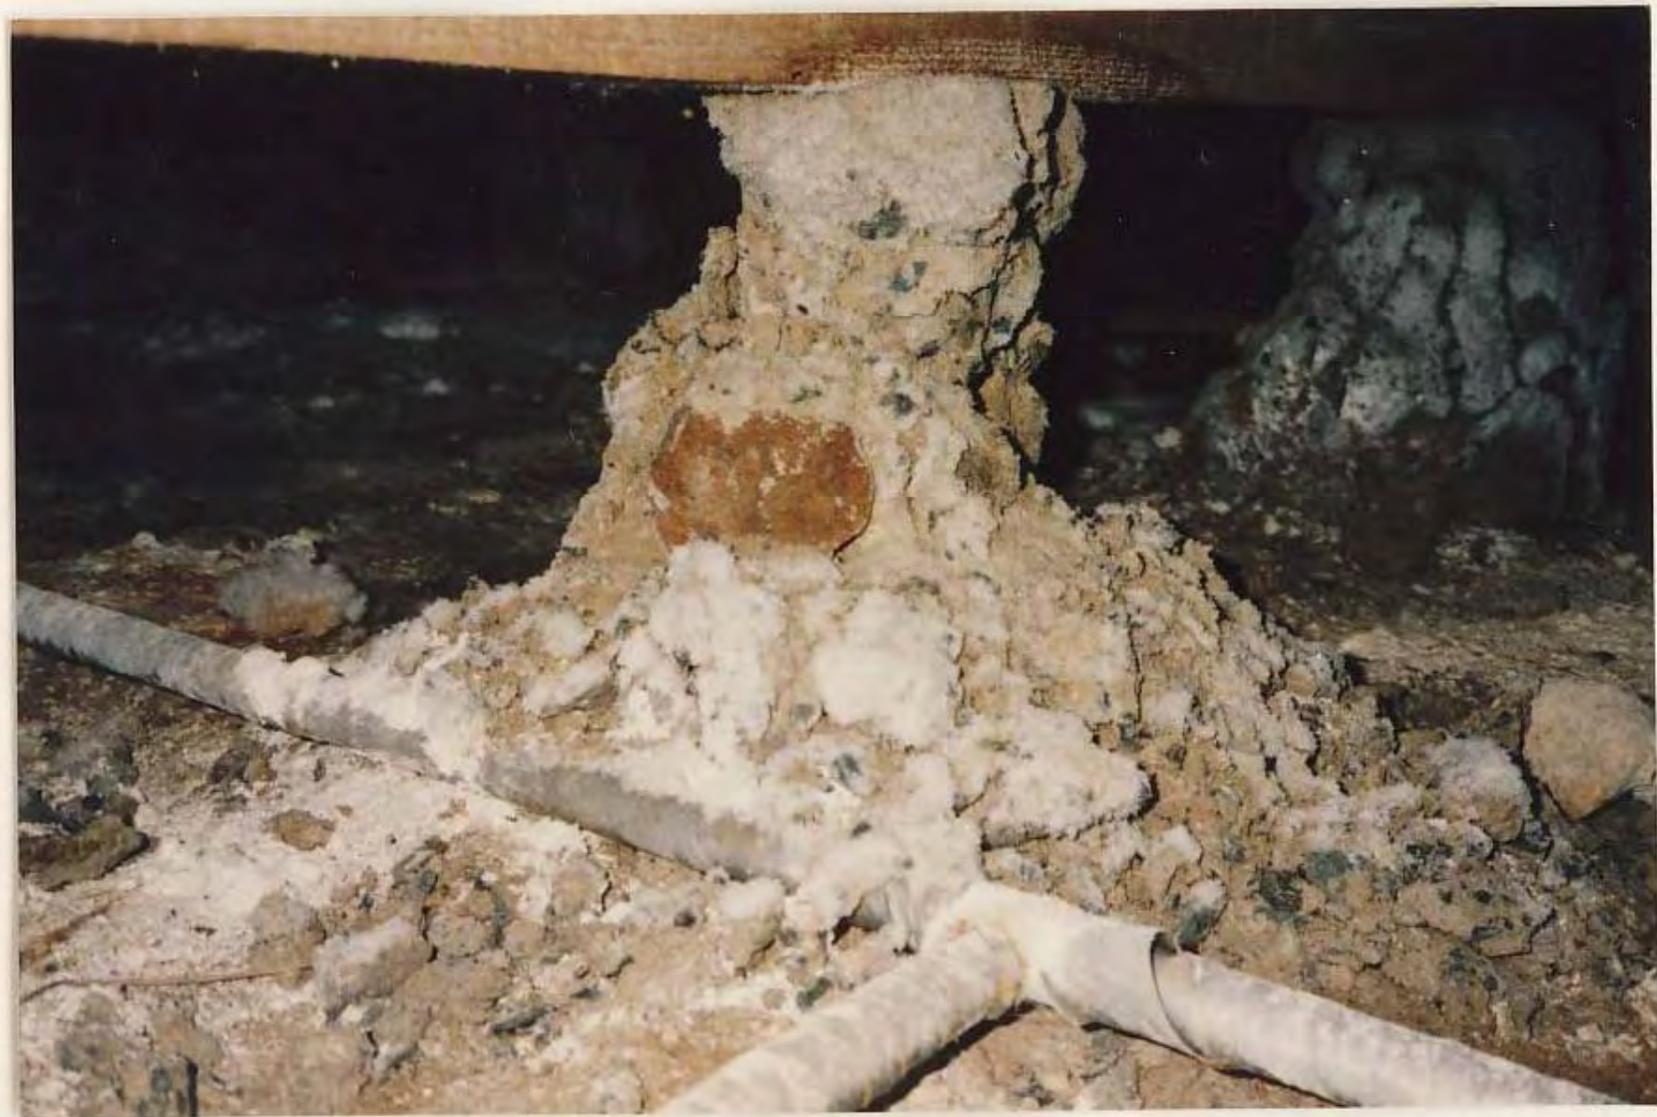
豐浜団地 独立基礎

Deterioration Collapse Conditions of Concrete Housing Footings

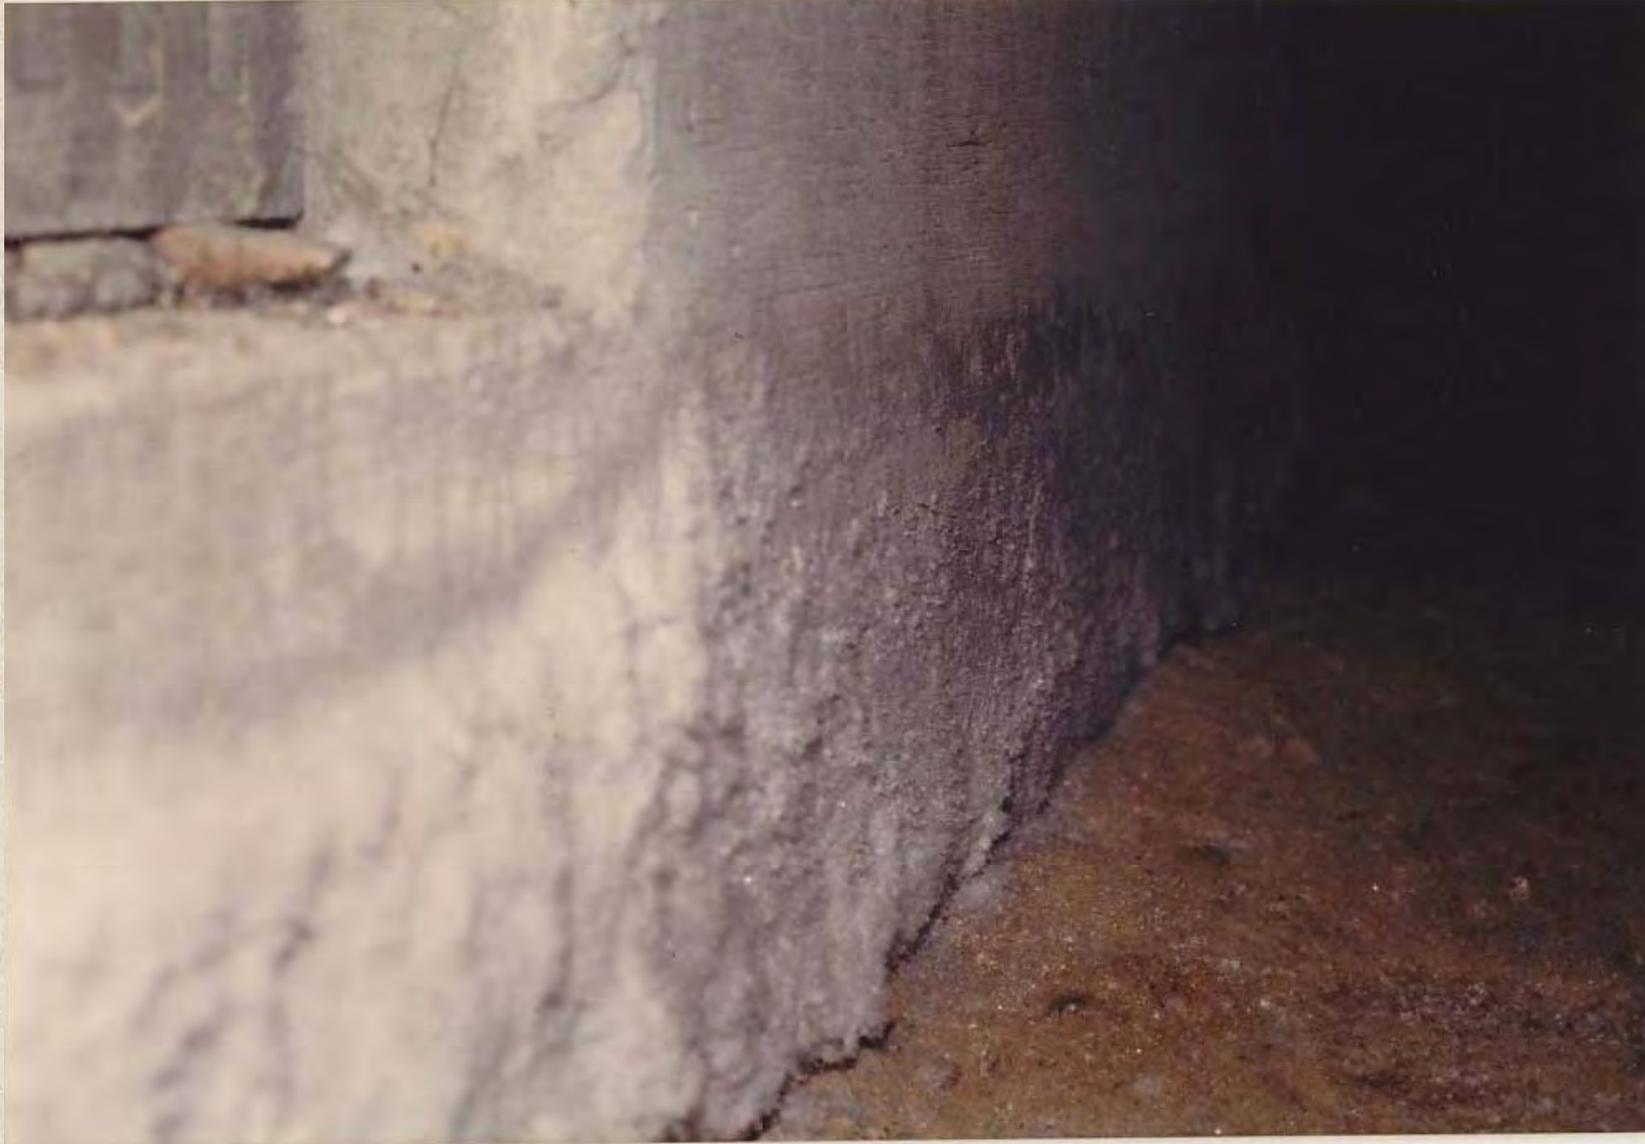
豊浜団地 Continuous footings

はつり前

Deterioration Collapse Conditions of Concrete Housing Footings

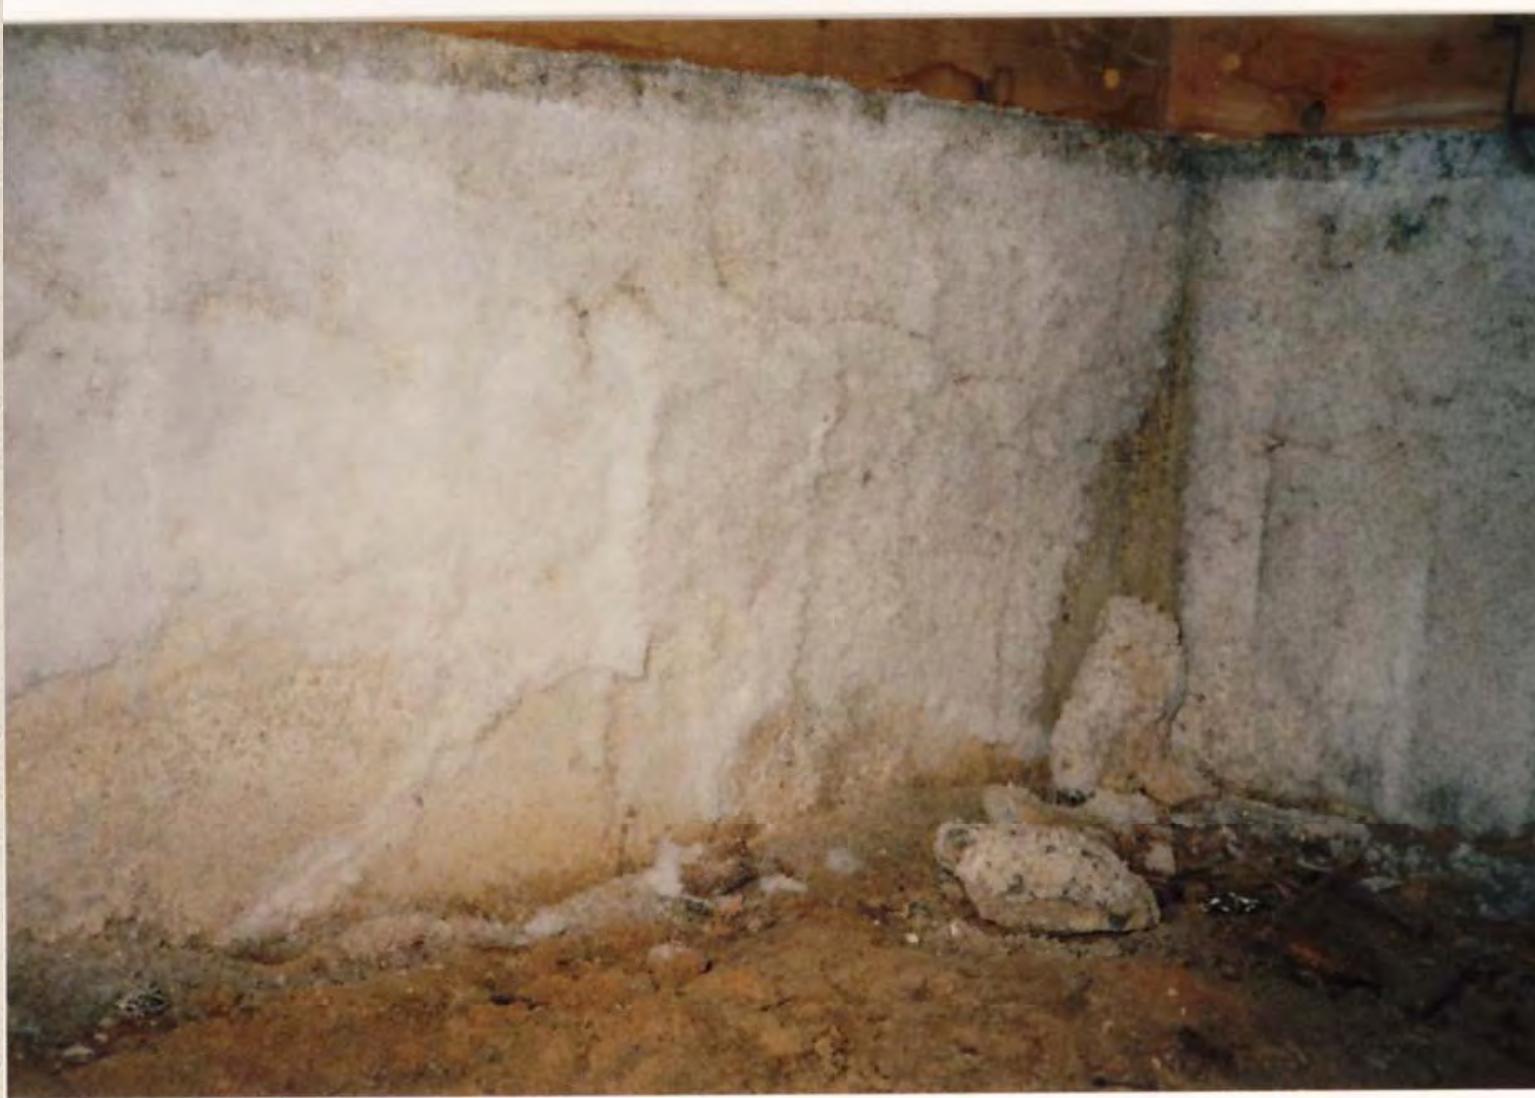
豊浜団地 Continuous footings

表面付着物はつり前

Deterioration Collapse Conditions of Concrete Housing Footings

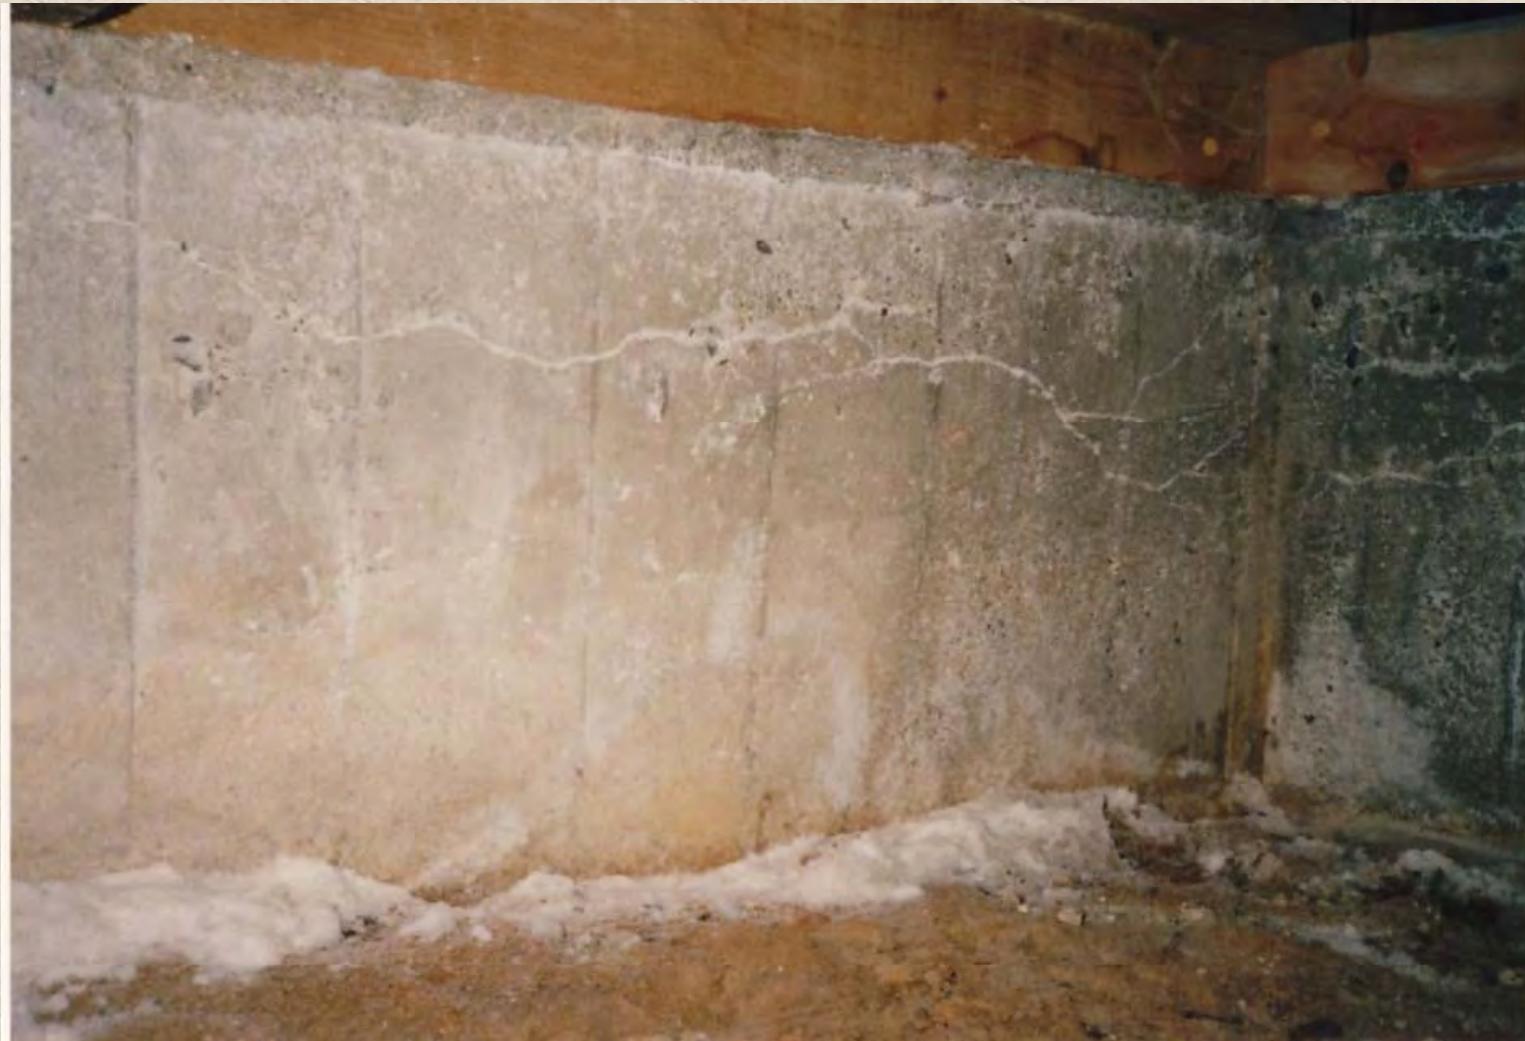
豊浜団地 Continuous footings

表面付着物はつり後

Deterioration Collapse Conditions of Concrete Housing Footings

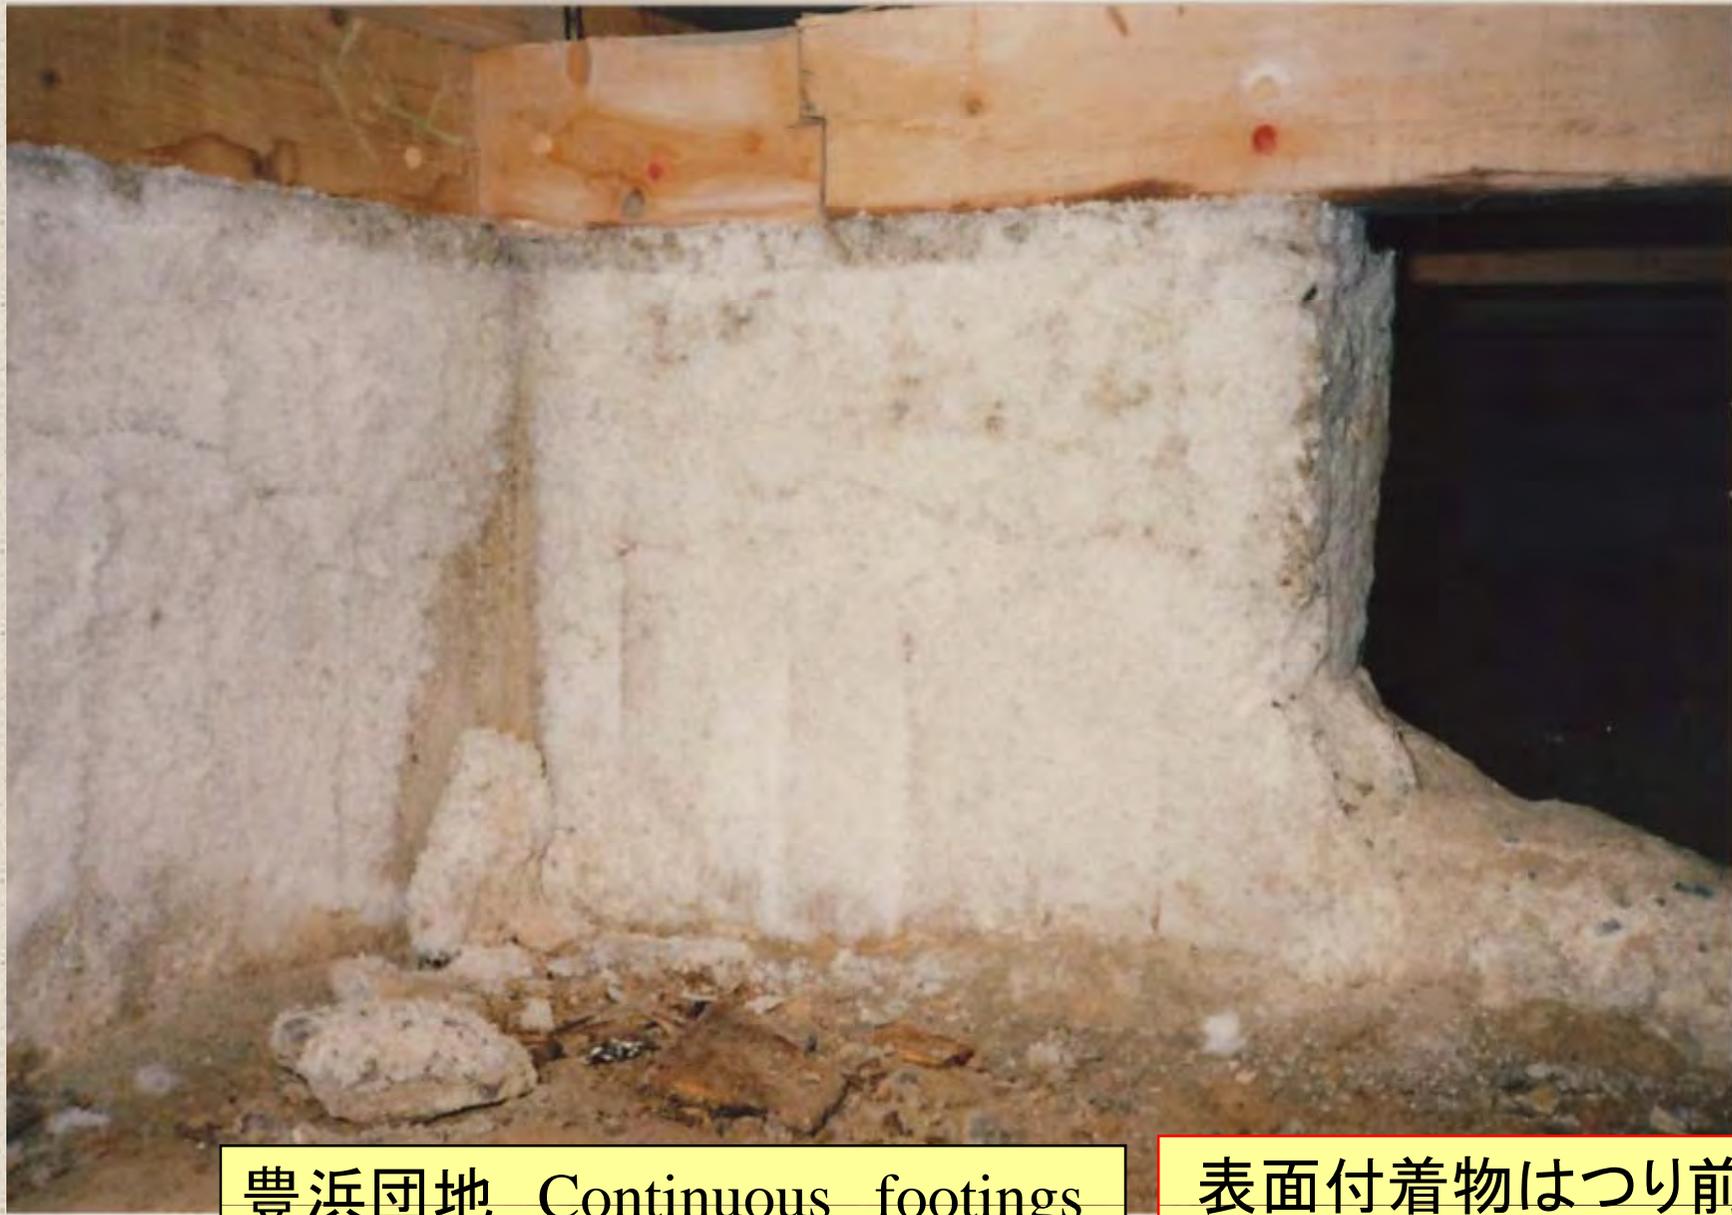
豊浜団地 Continuous footings

表面付着物はつり前

Deterioration Collapse Conditions of Concrete Housing Footings

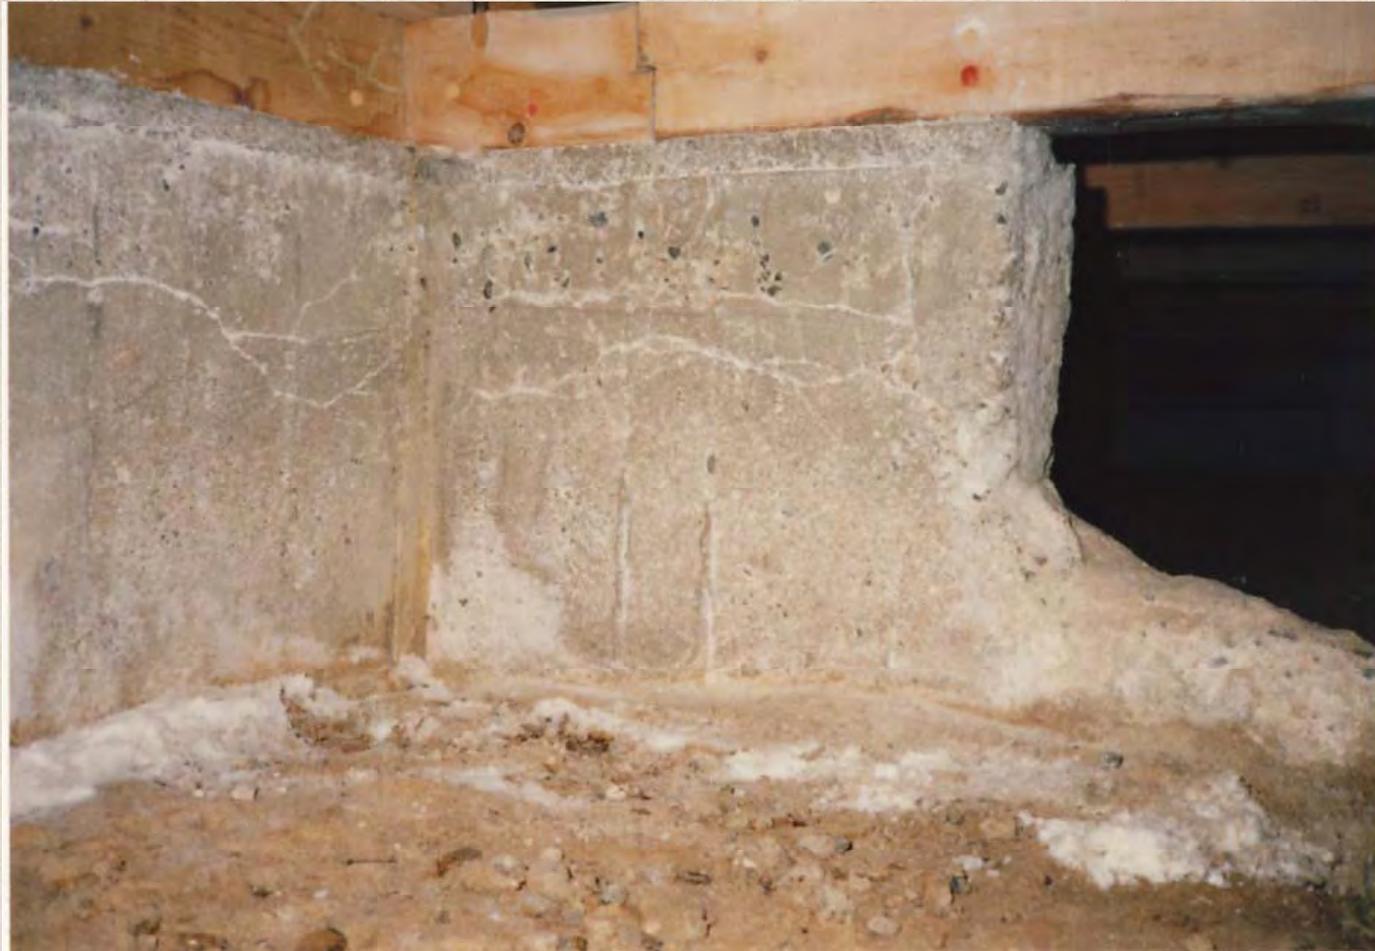
豊浜団地 Continuous footings

表面付着物はつり後

Deterioration Collapse Conditions of Concrete Housing Footings

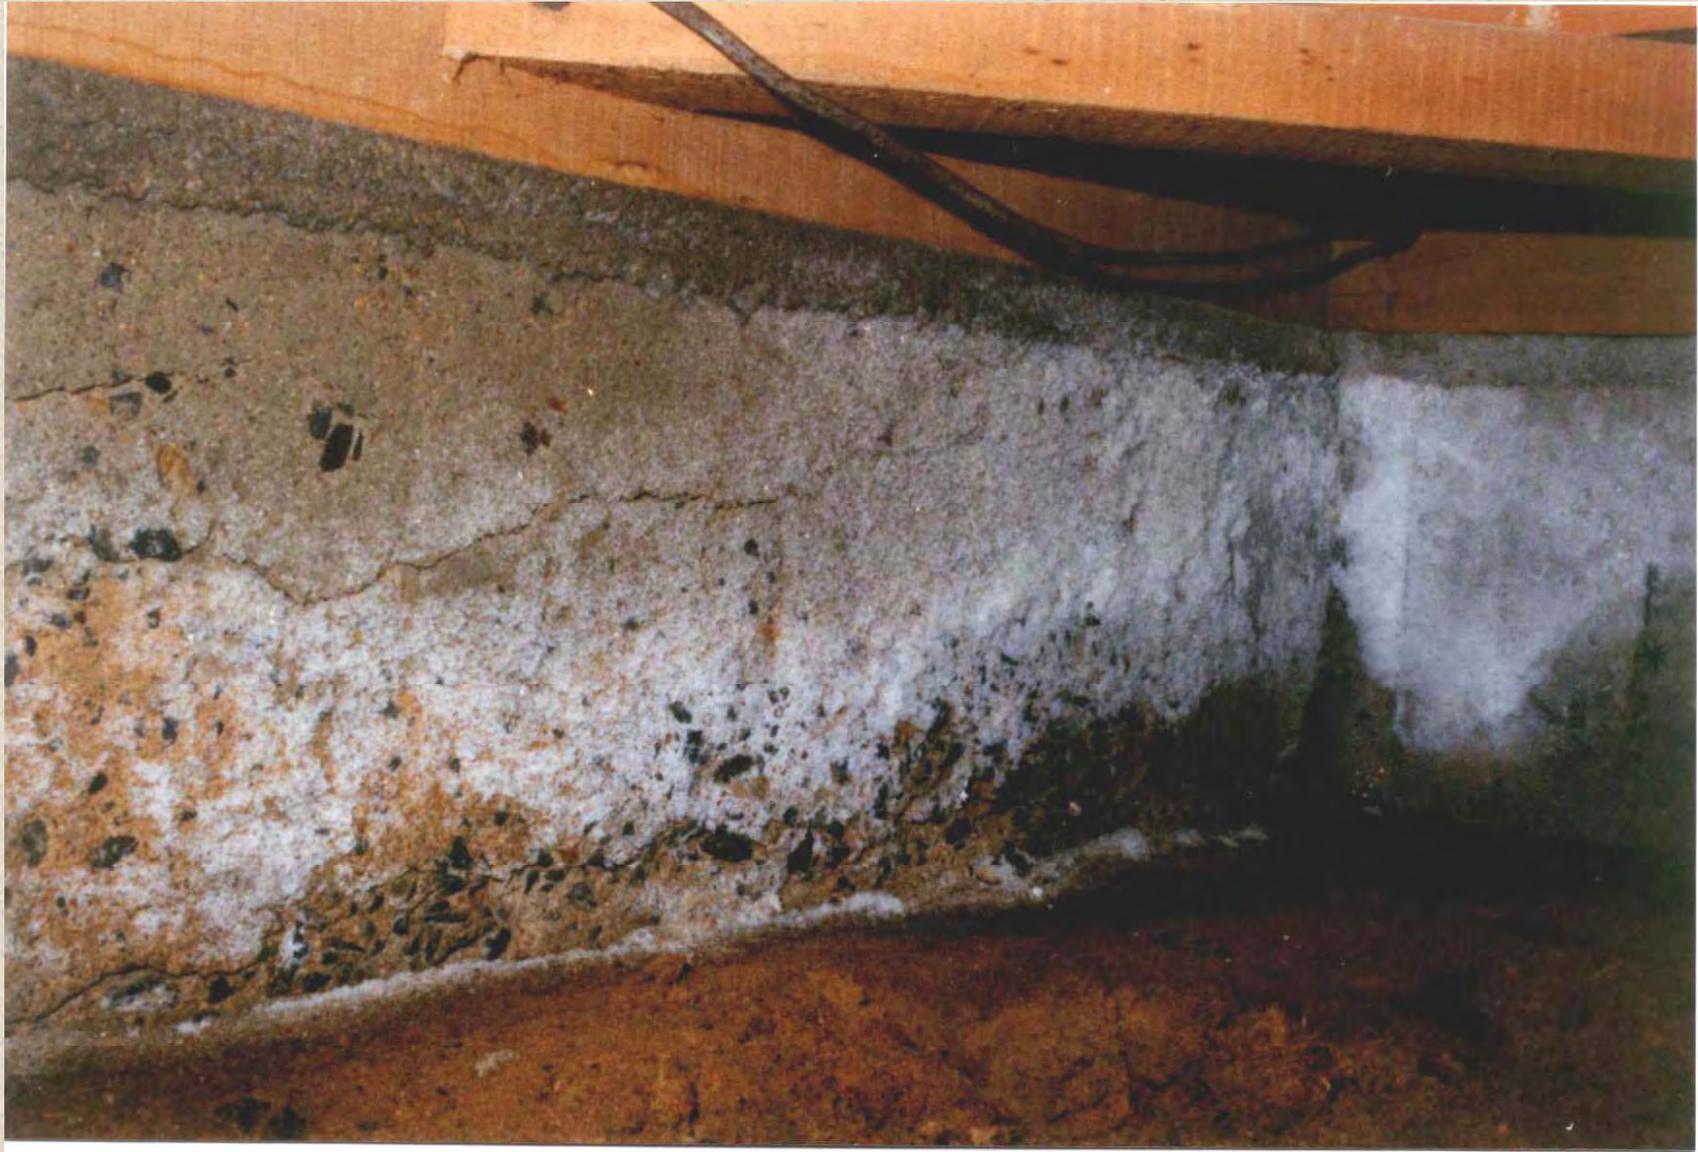
豊浜団地 Continuous footings

Deterioration Collapse Conditions of Concrete Housing Footings

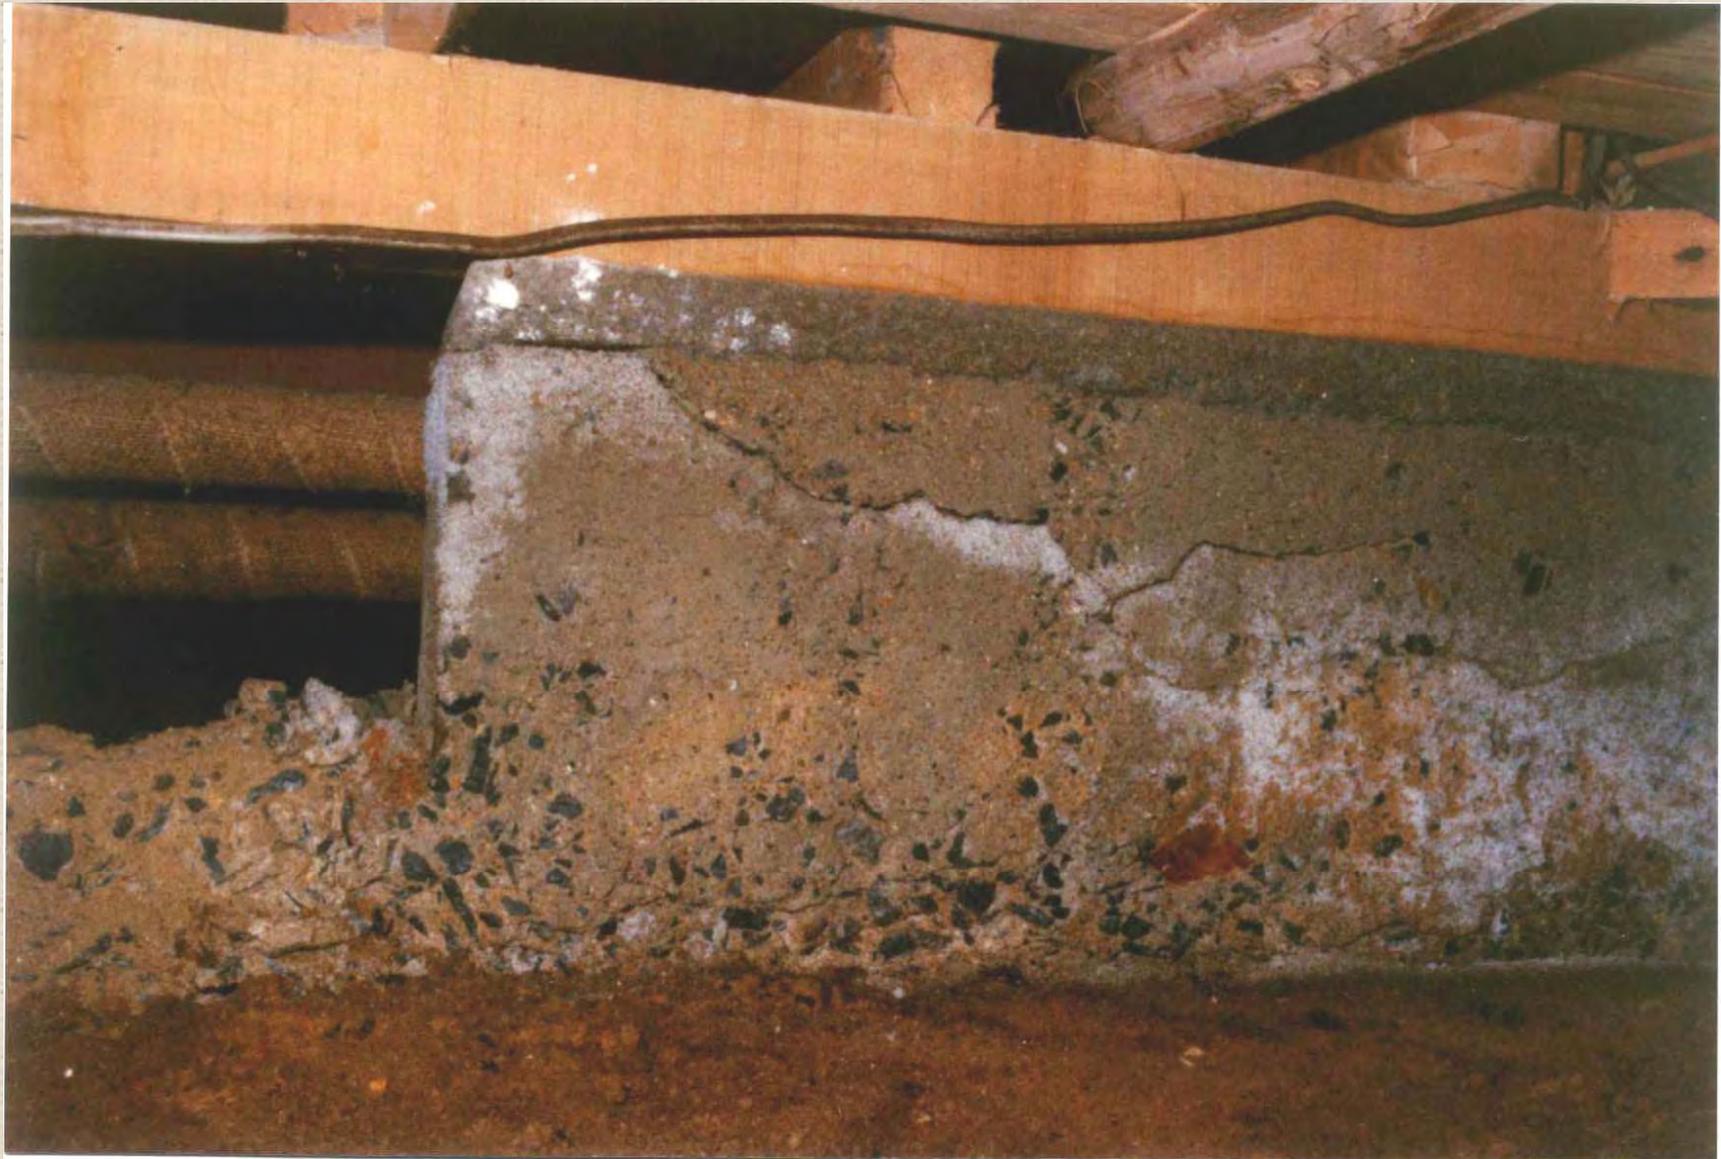
豊浜団地 Continuous footings

Deterioration Collapse Conditions of Concrete Housing Footings
