硫酸性地盤における
建物基礎コンクリートの劣
化

九州大学 名誉教授
福岡建設専門学校 校長
松下博通

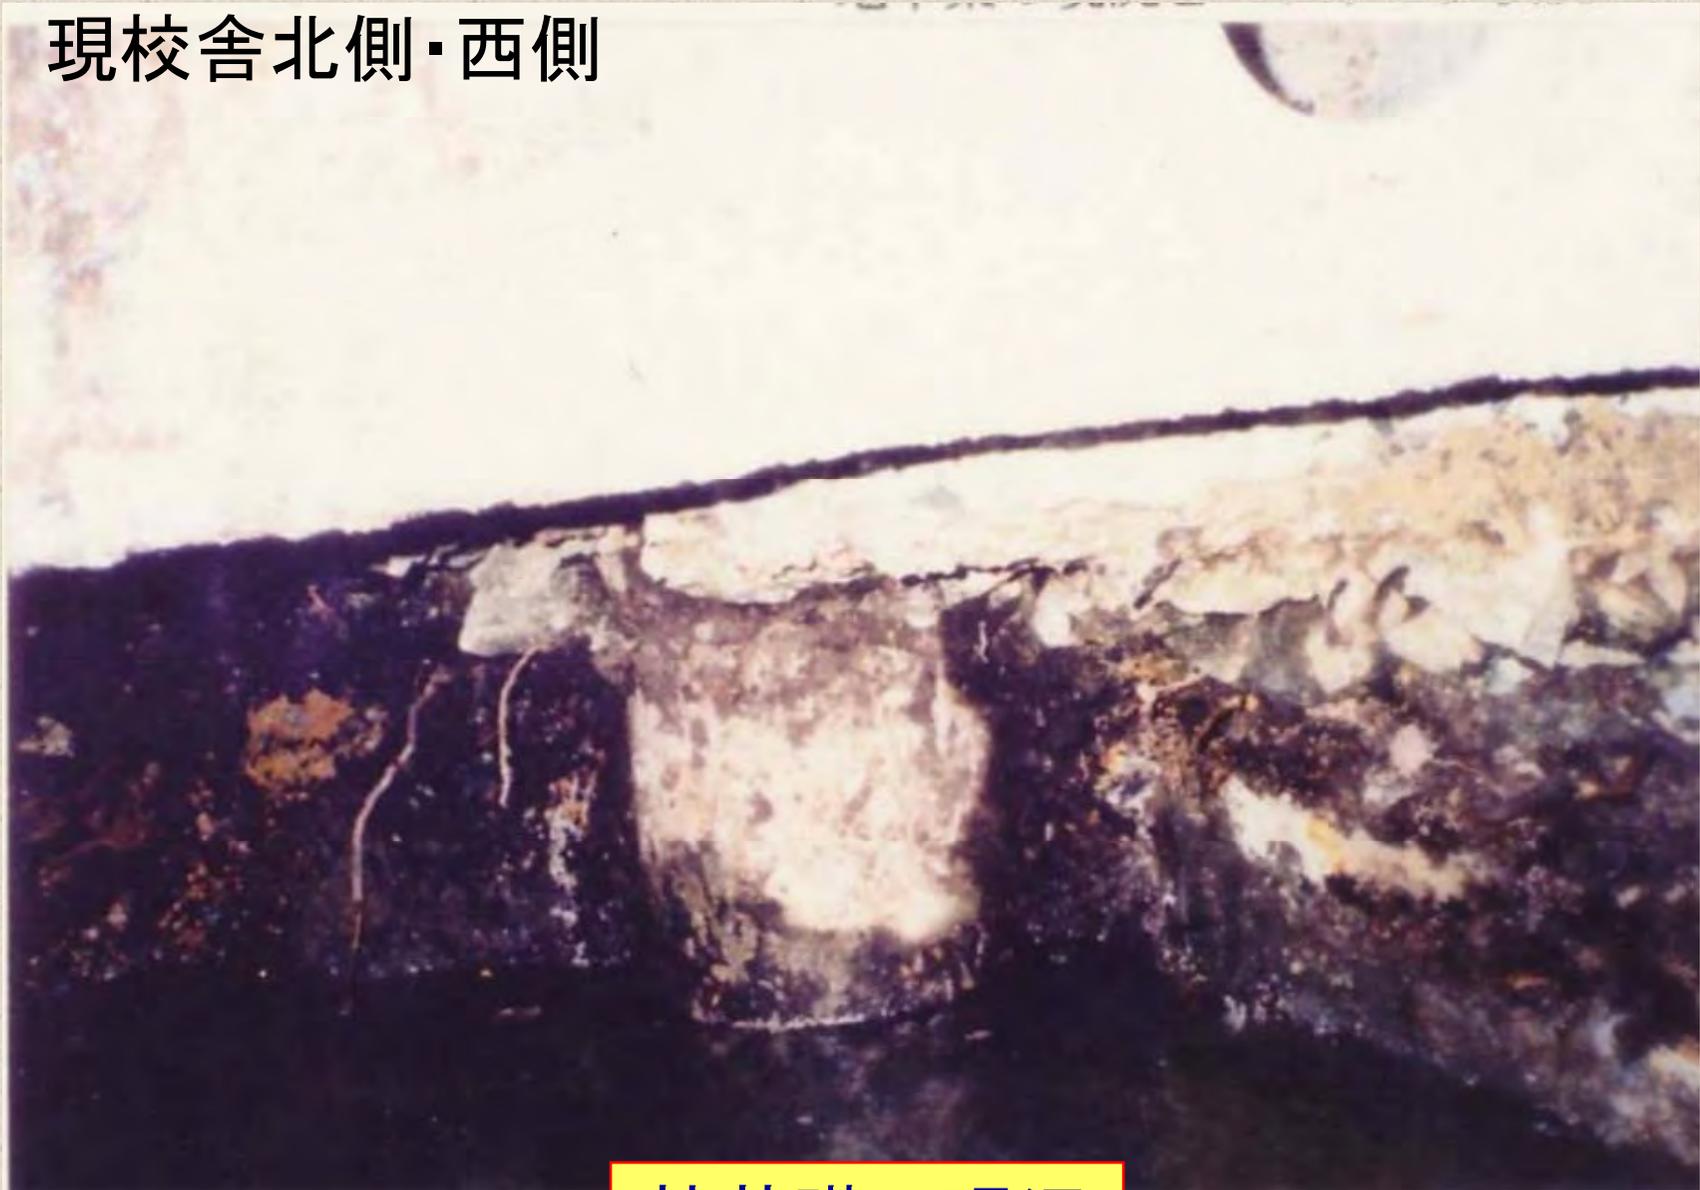
杭基礎の現況

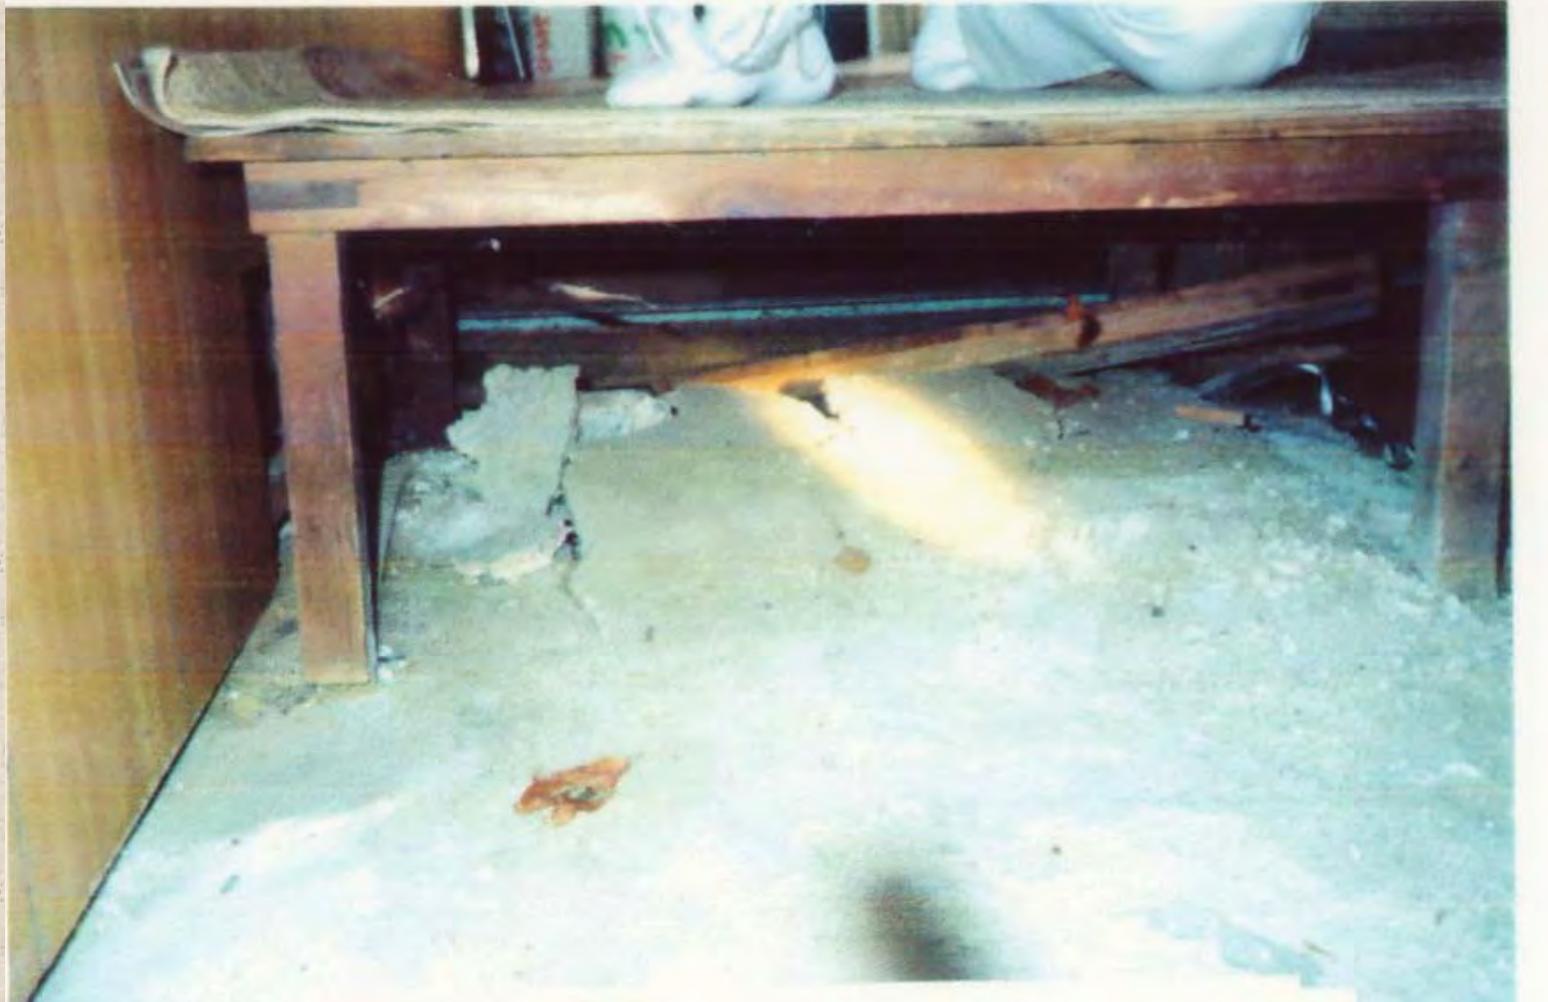
佐賀県杵島郡江北町

杵島炭坑のボタによる造成

(モンモリロナイトを含んでいるため、土が膨張して、床版を持ち上げている)

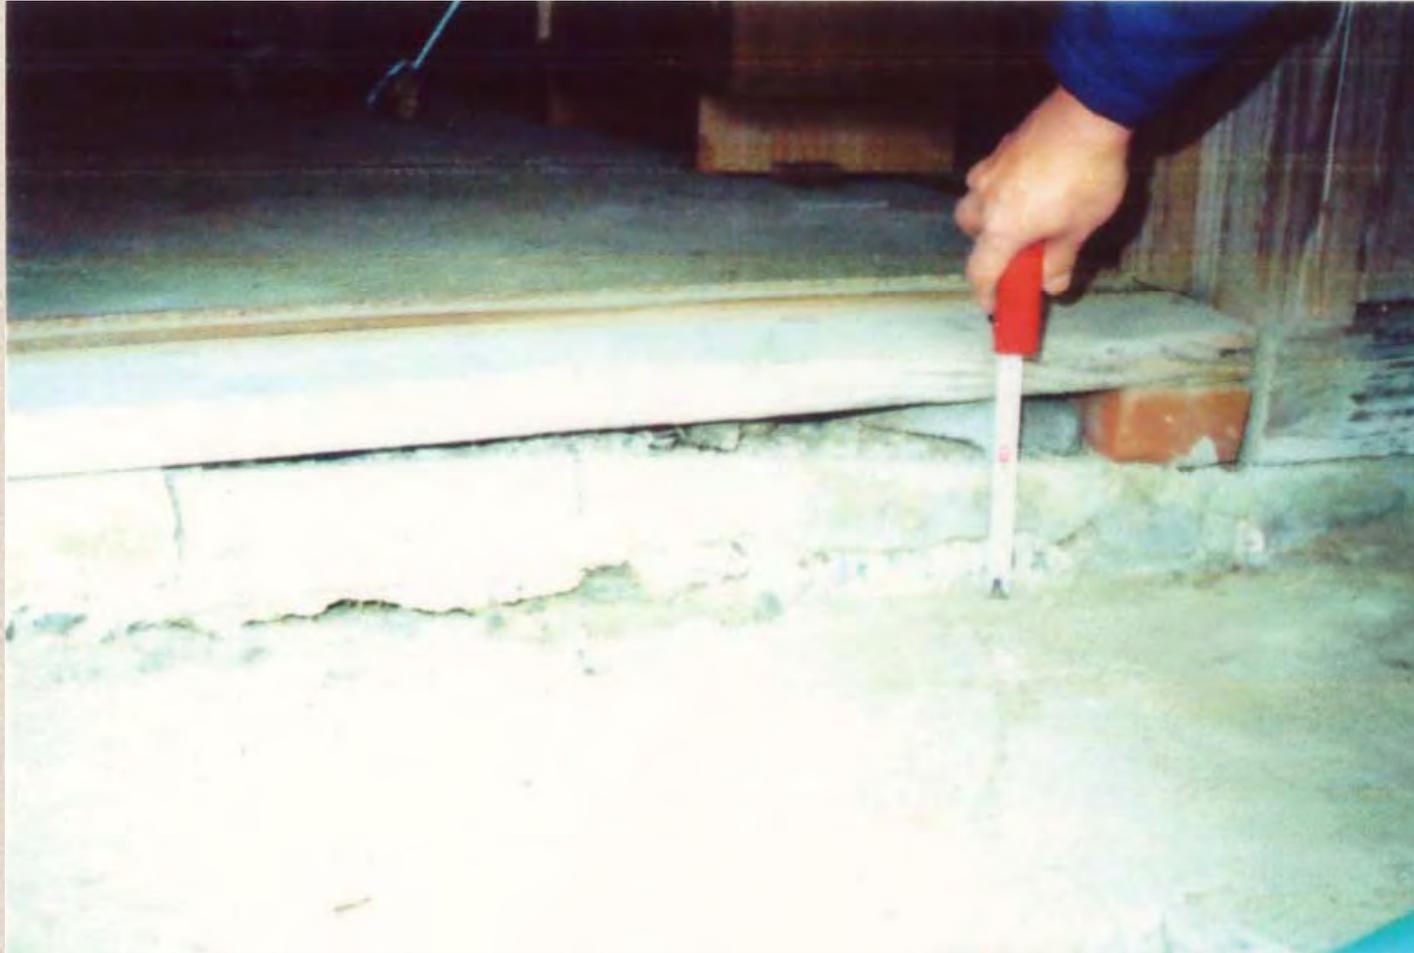
佐賀県杵島郡江北町

杵島炭坑のボタによる造成

(モンモリロナイトを含んでいるため、土が膨張して、床版を持ち上げている)

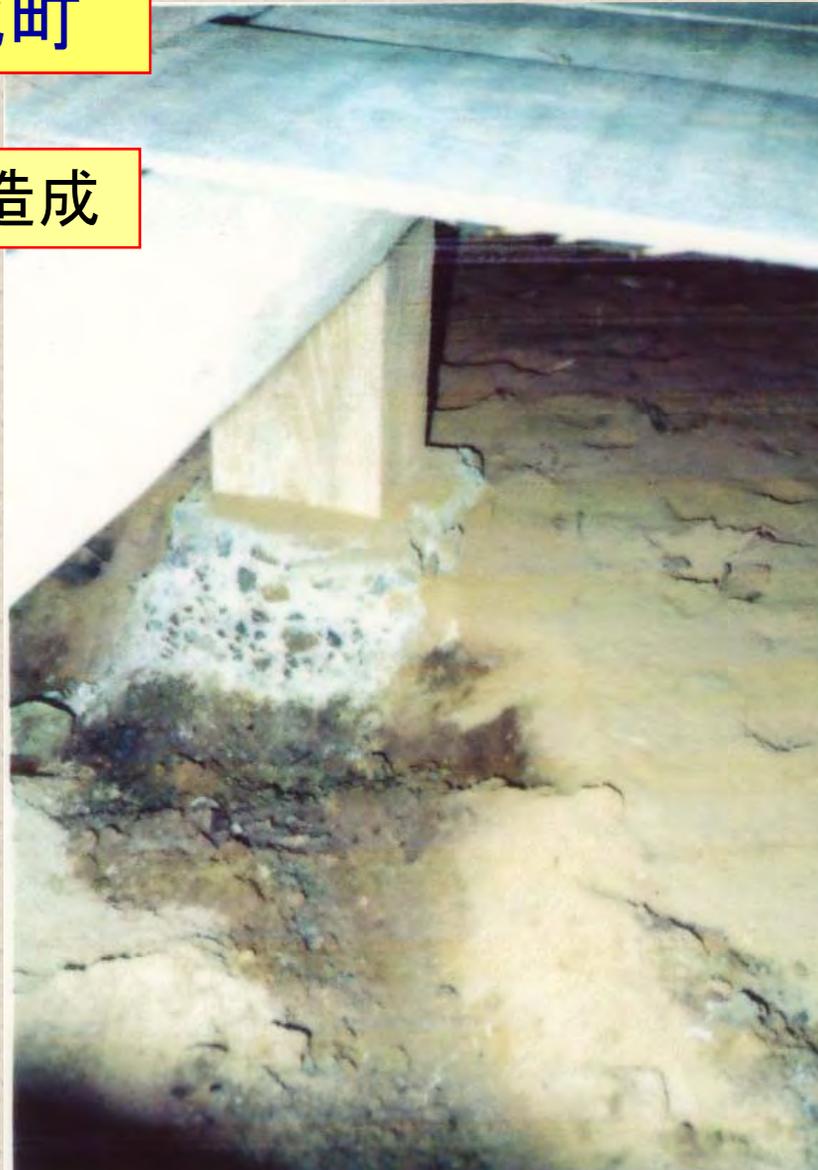
佐賀県杵島郡江北町

杵島炭坑のボタによる造成

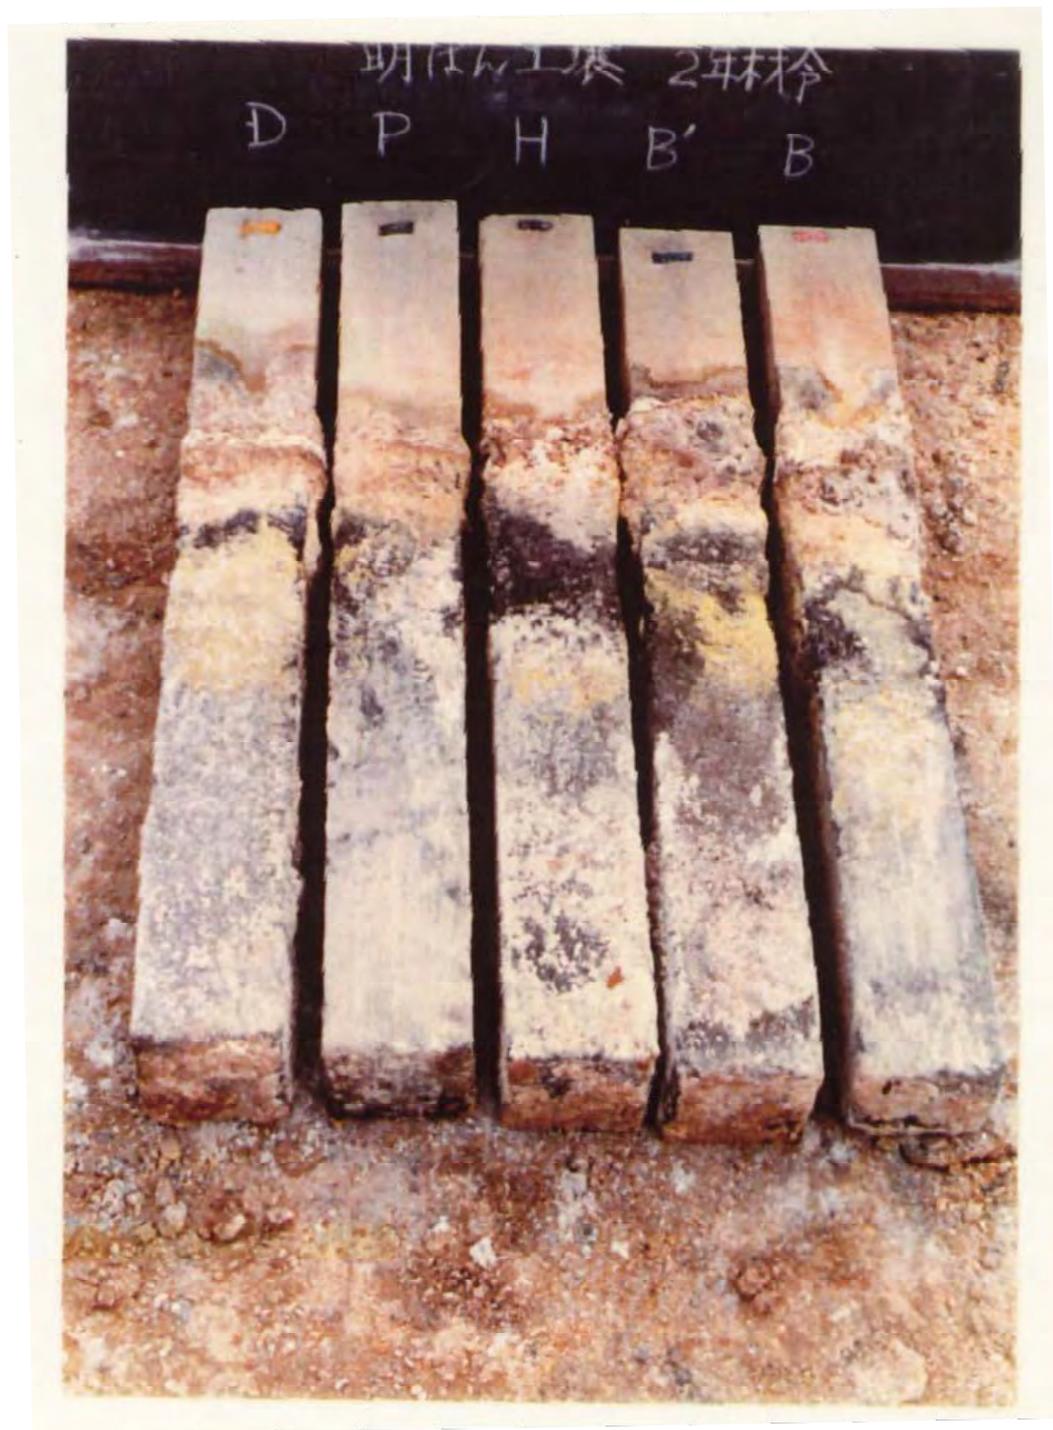
土壤暴露試験
5配合 2年材令
(水洗前)

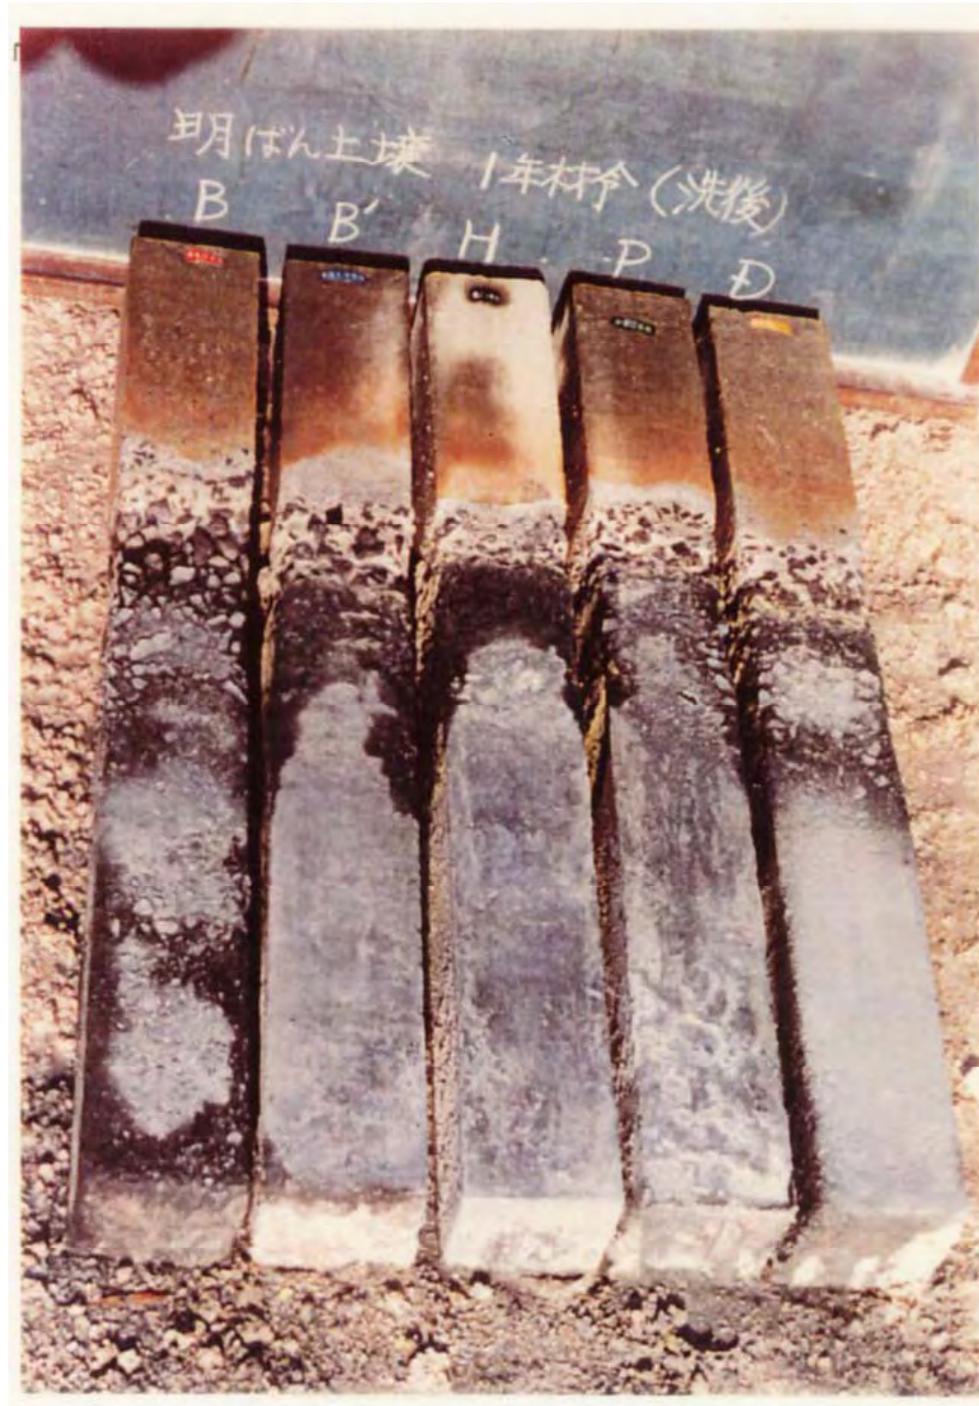
土壤暴露試験

5配合 1年材令

(水洗後)

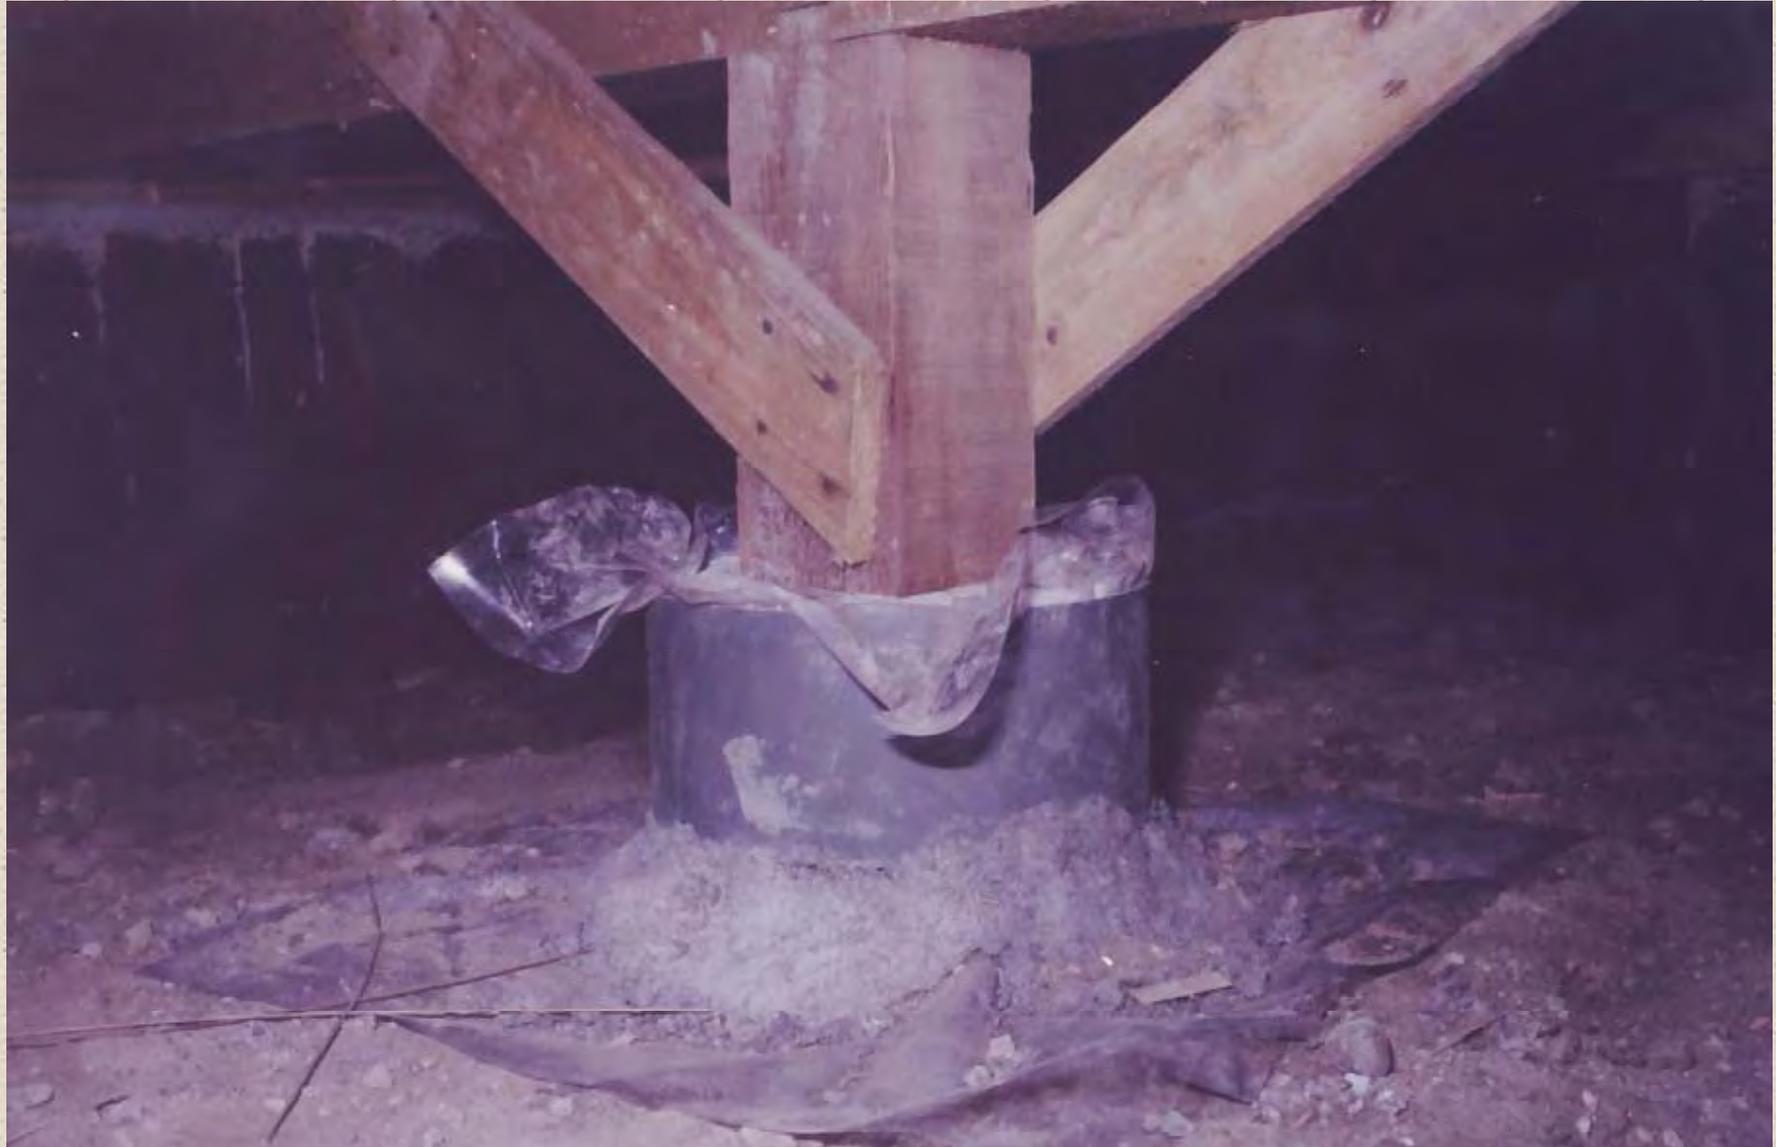
塩化ビニールパイプを埋設型枠とした束石の例

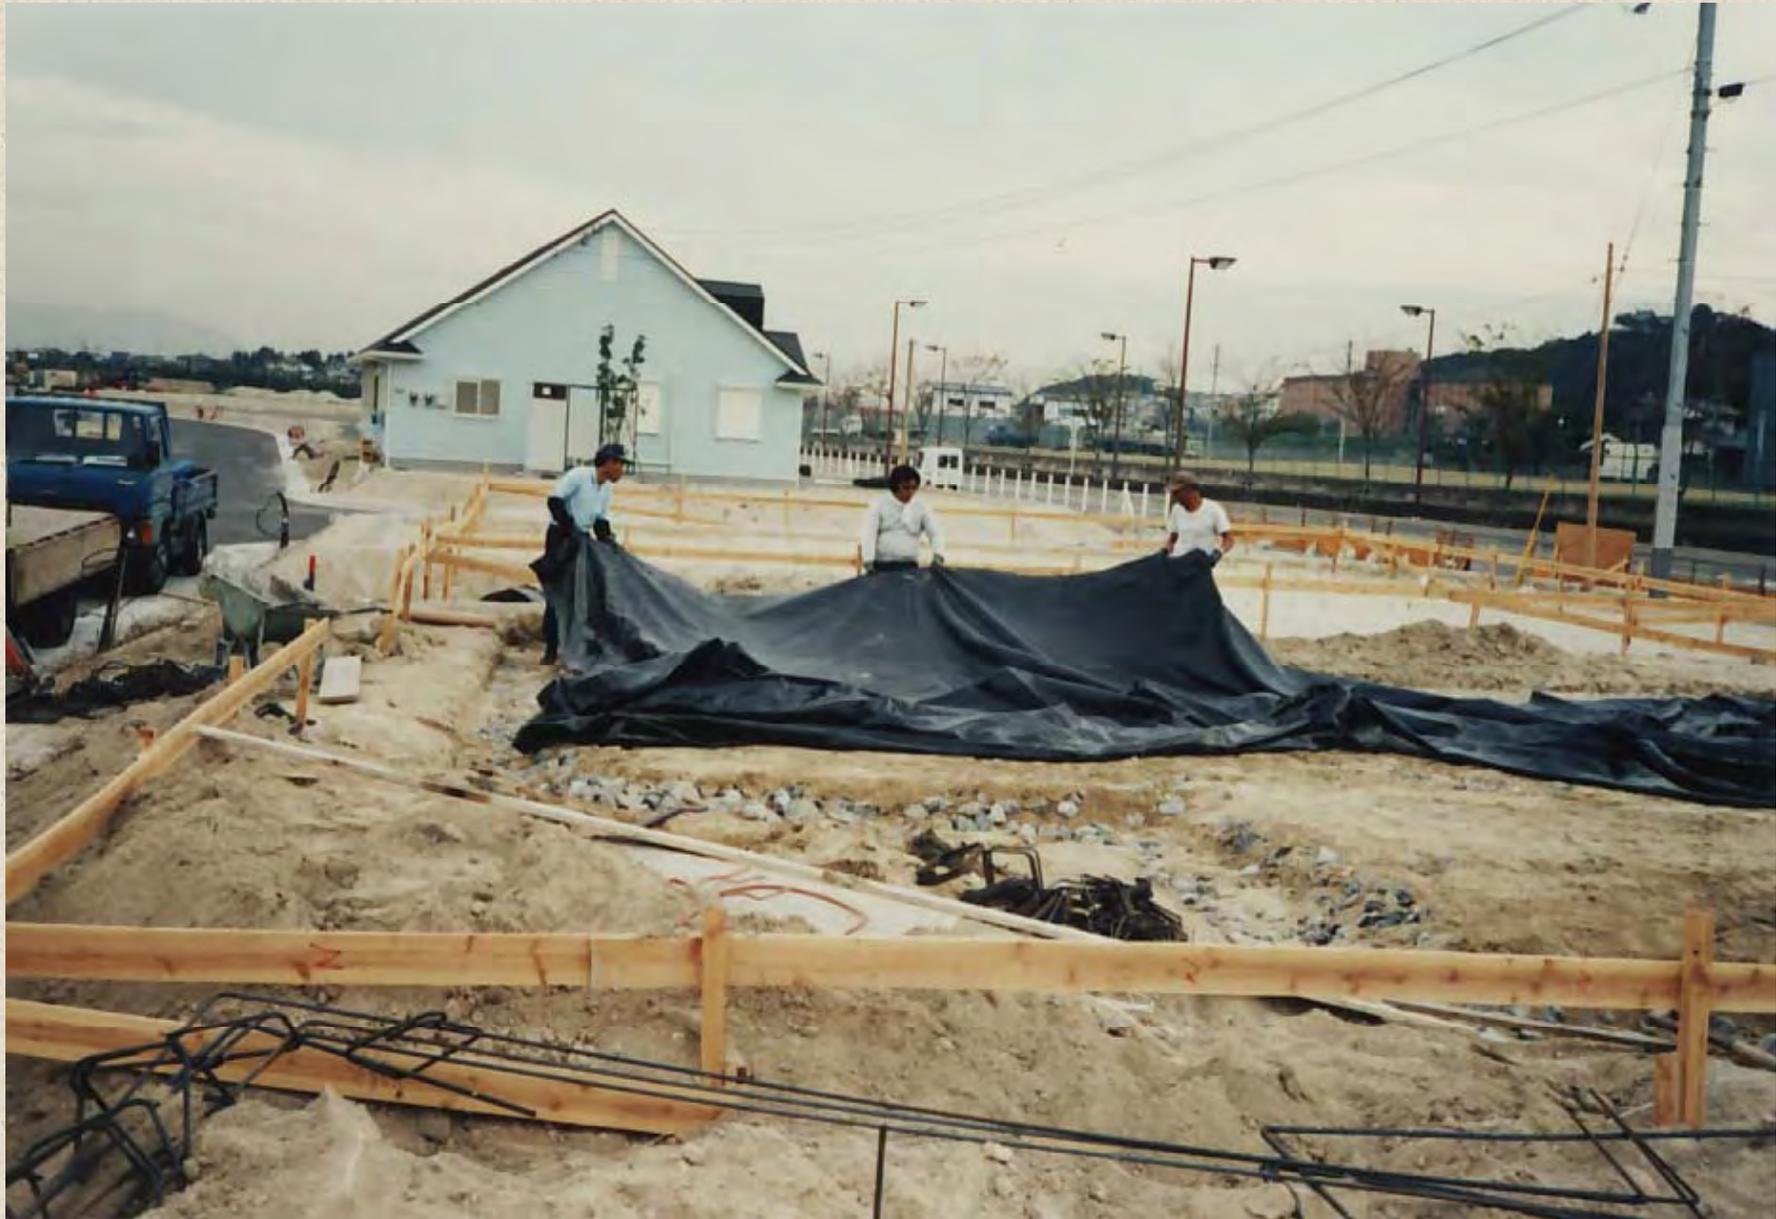
塩化ビニールシートの敷設中（濃集現象の制御）

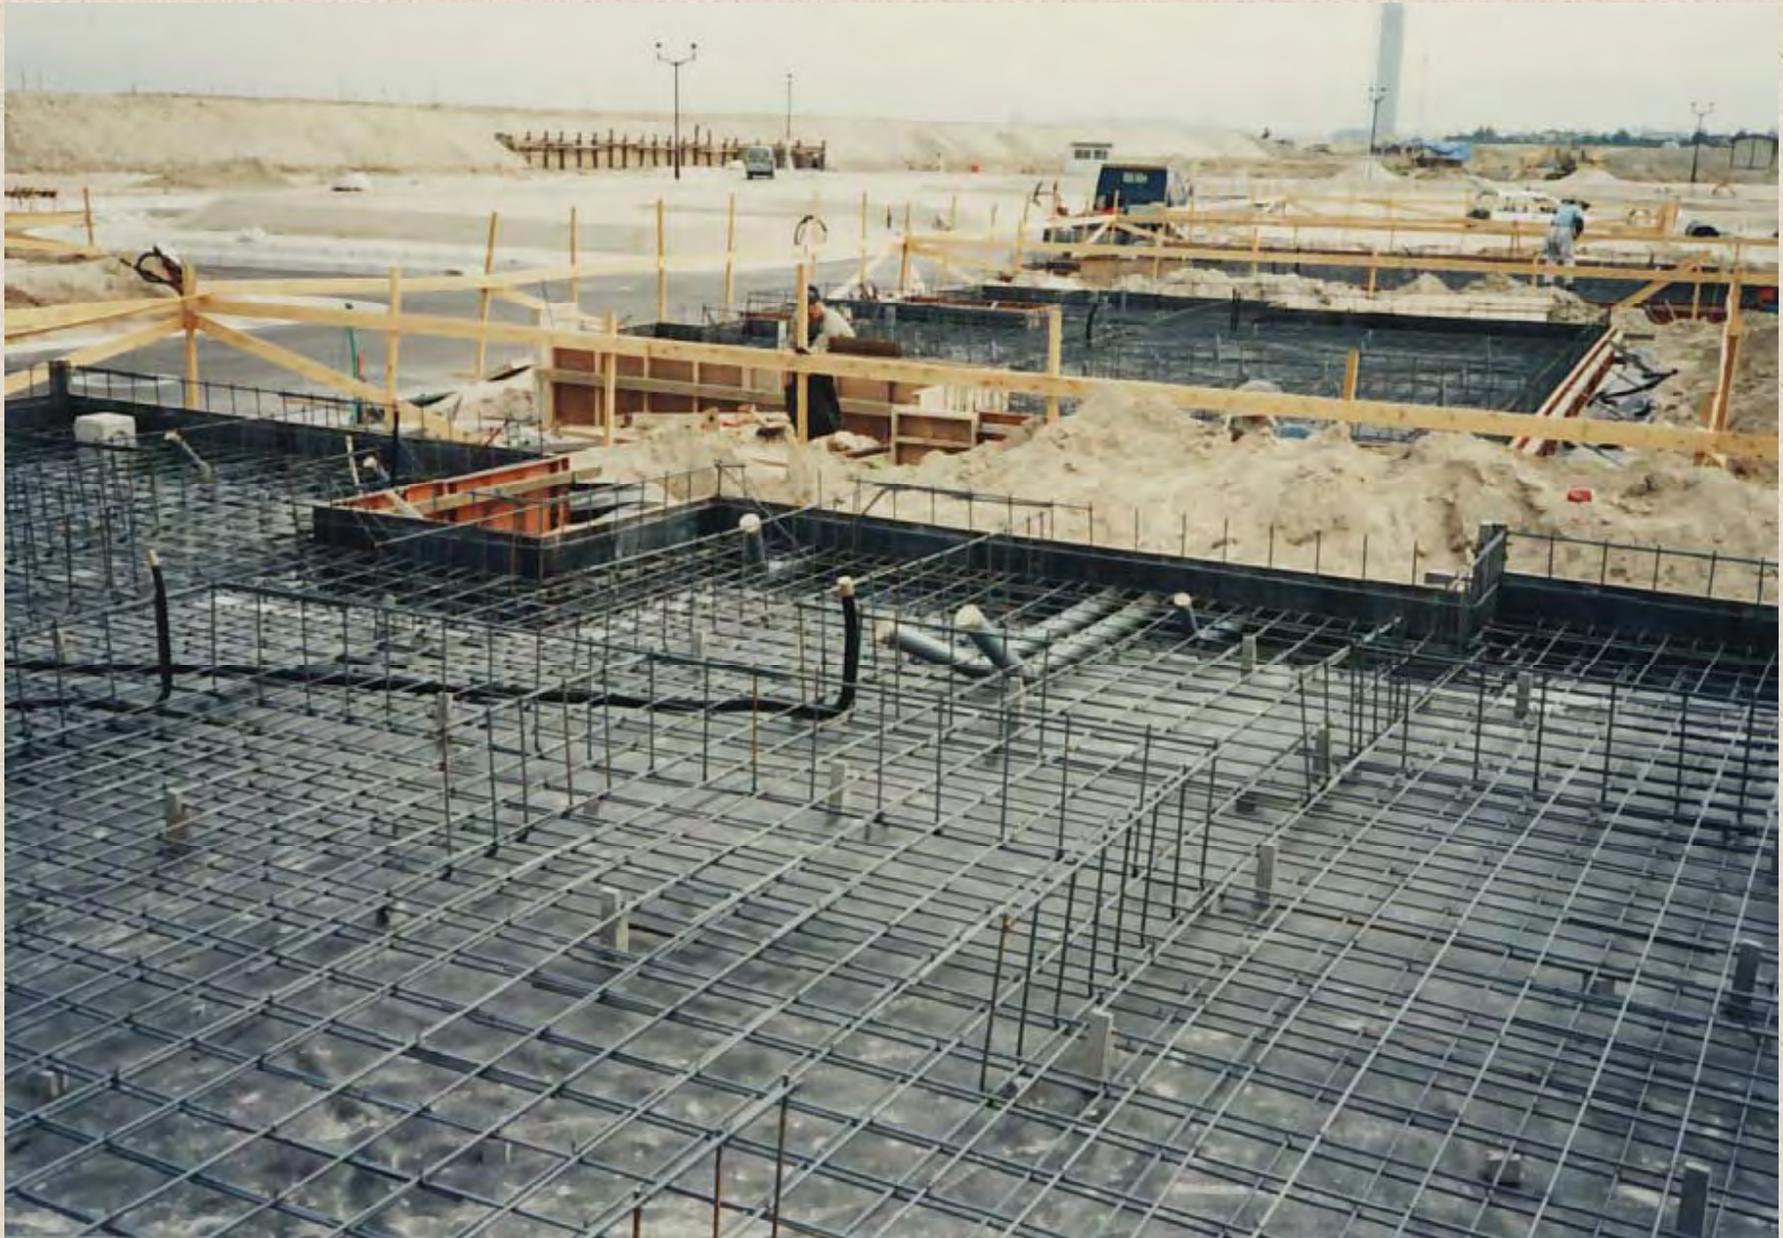
塩化ビニールシート敷設上に床版の配筋

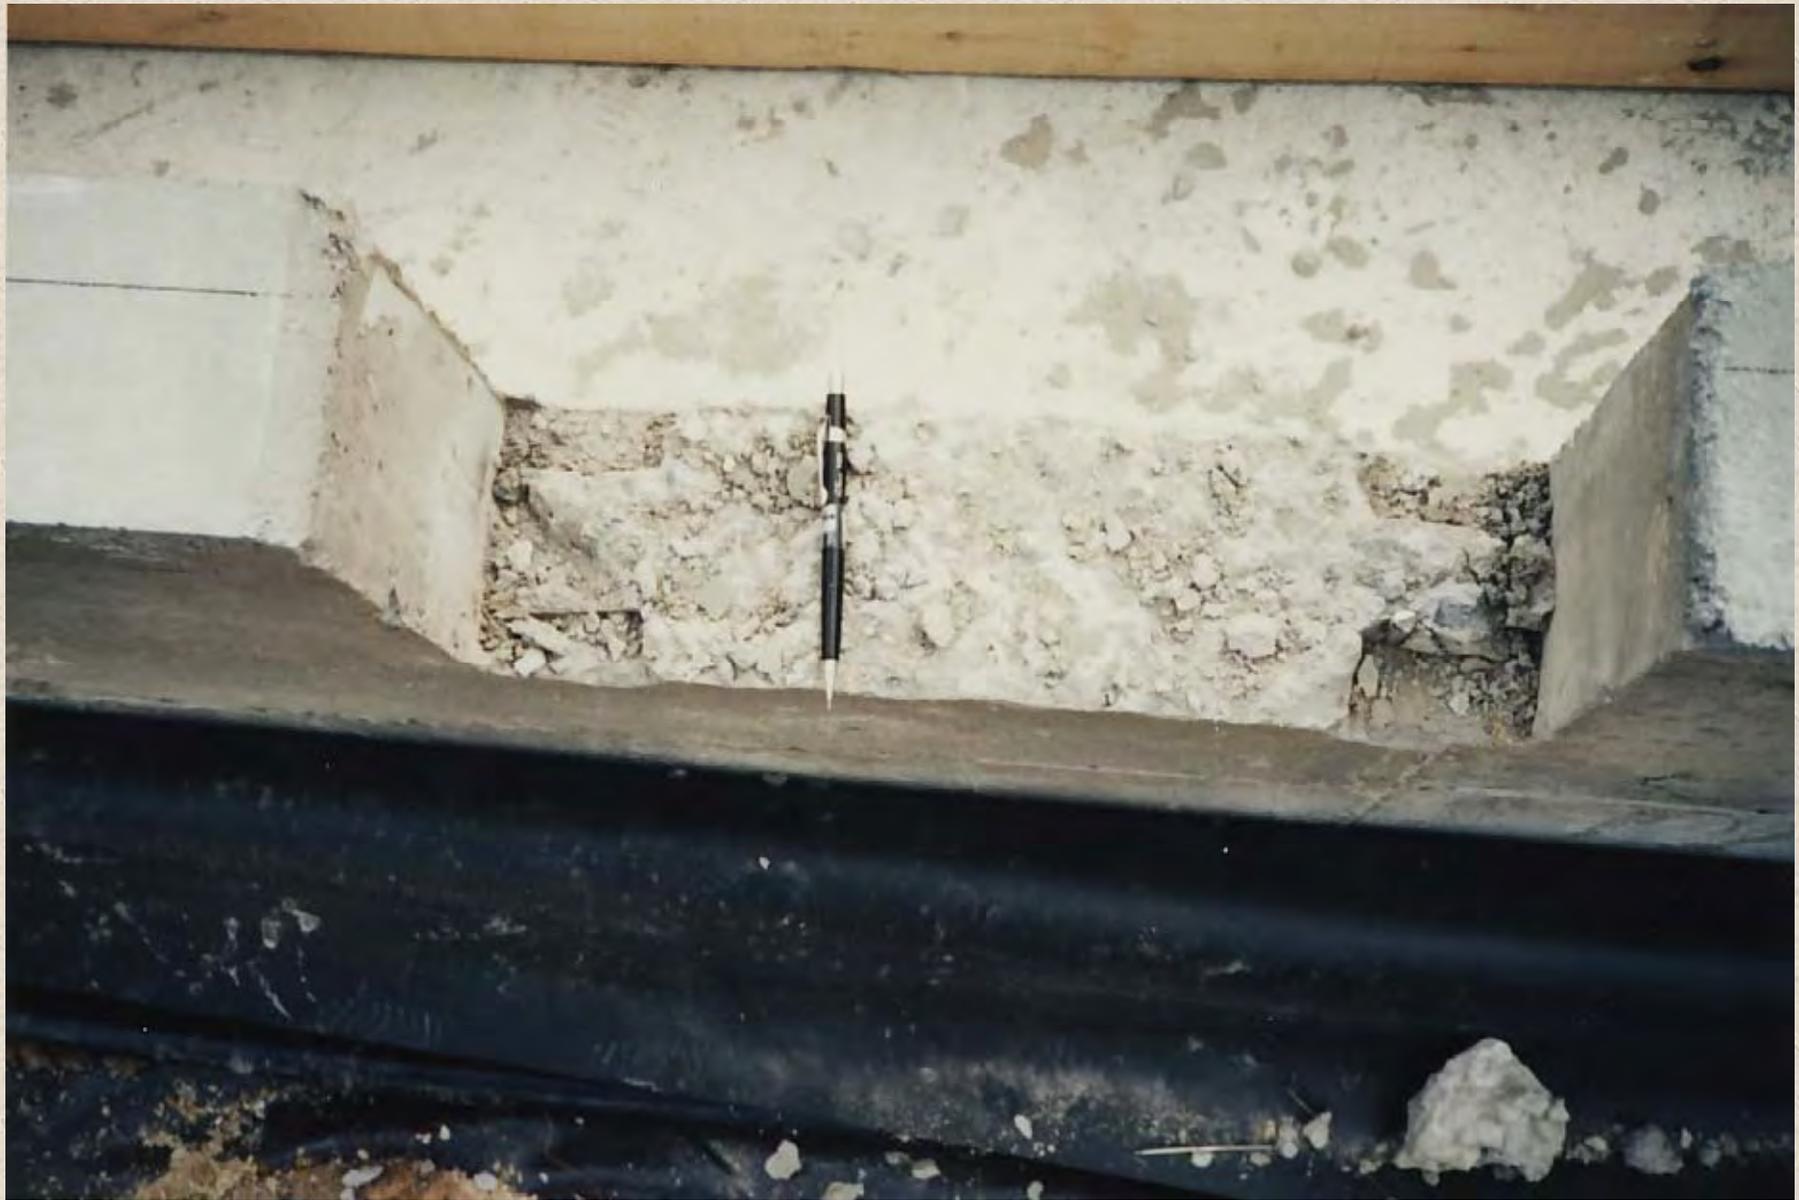
塩化ビニールシート上に基礎床版コンクリートを打設
